Gondolatok a 064-es MiG-15bisz eredetéről

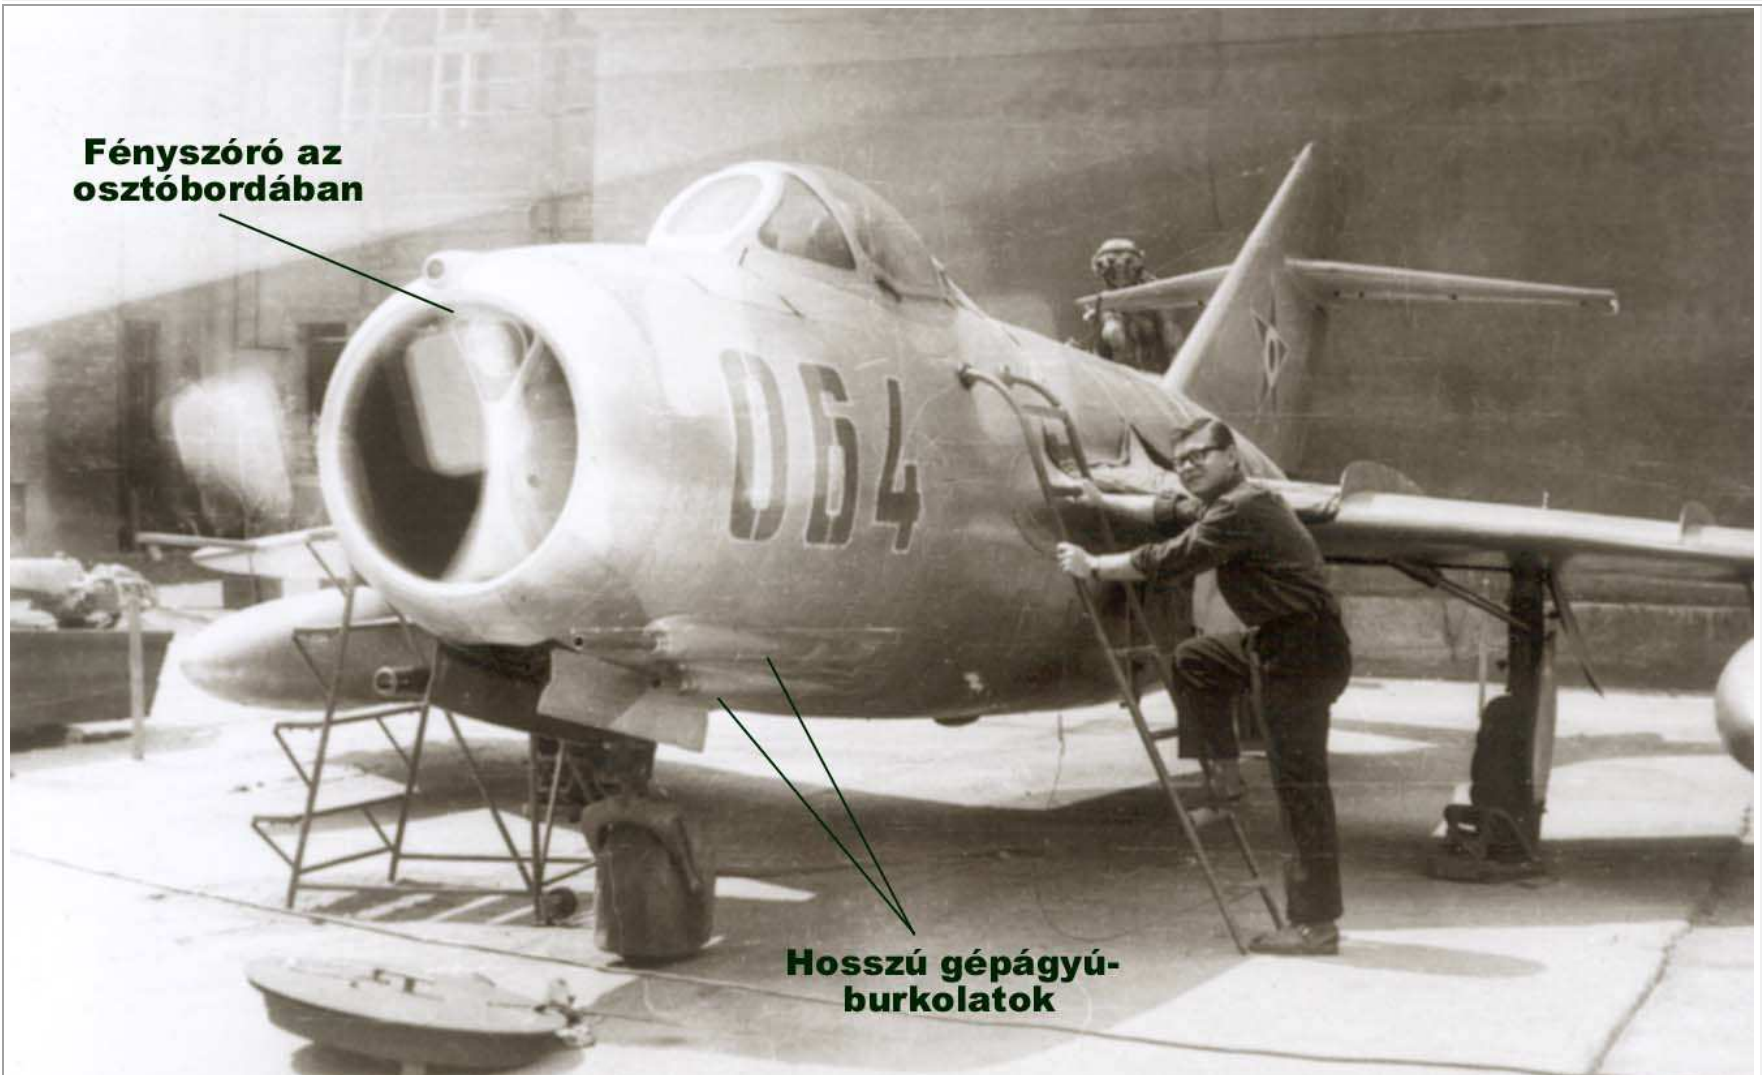
A szóban forgó repülőgép a Hadtörténeti Múzeum udvarán 064-es oldalszámmal. A repülőgépen még a korai, NSz-23KM típusú gépágyúk láthatók, amelyeknek hosszabb a burkolatuk, mint a későbbiekben alkalmazott NR-23 típusú gépágyúknak. A fényszóró még a beömlőnyílás osztóbordájába van szerelve. Mindebből következően ez egy igen korai változatú MiG-15bisz, és emiatt nem készülhetett a Magyarországra gyári újonnan szállított, 3058-tól 3071-ig terjedt gyári számú gépek sorozatában, mert abban szárnyfényszórós és NR-23 típusú gépágyúkkal felszerelt gépek voltak. Emiatt a képen látható 064-es oldalszámú repülőgép gyári száma nem lehet 3064.

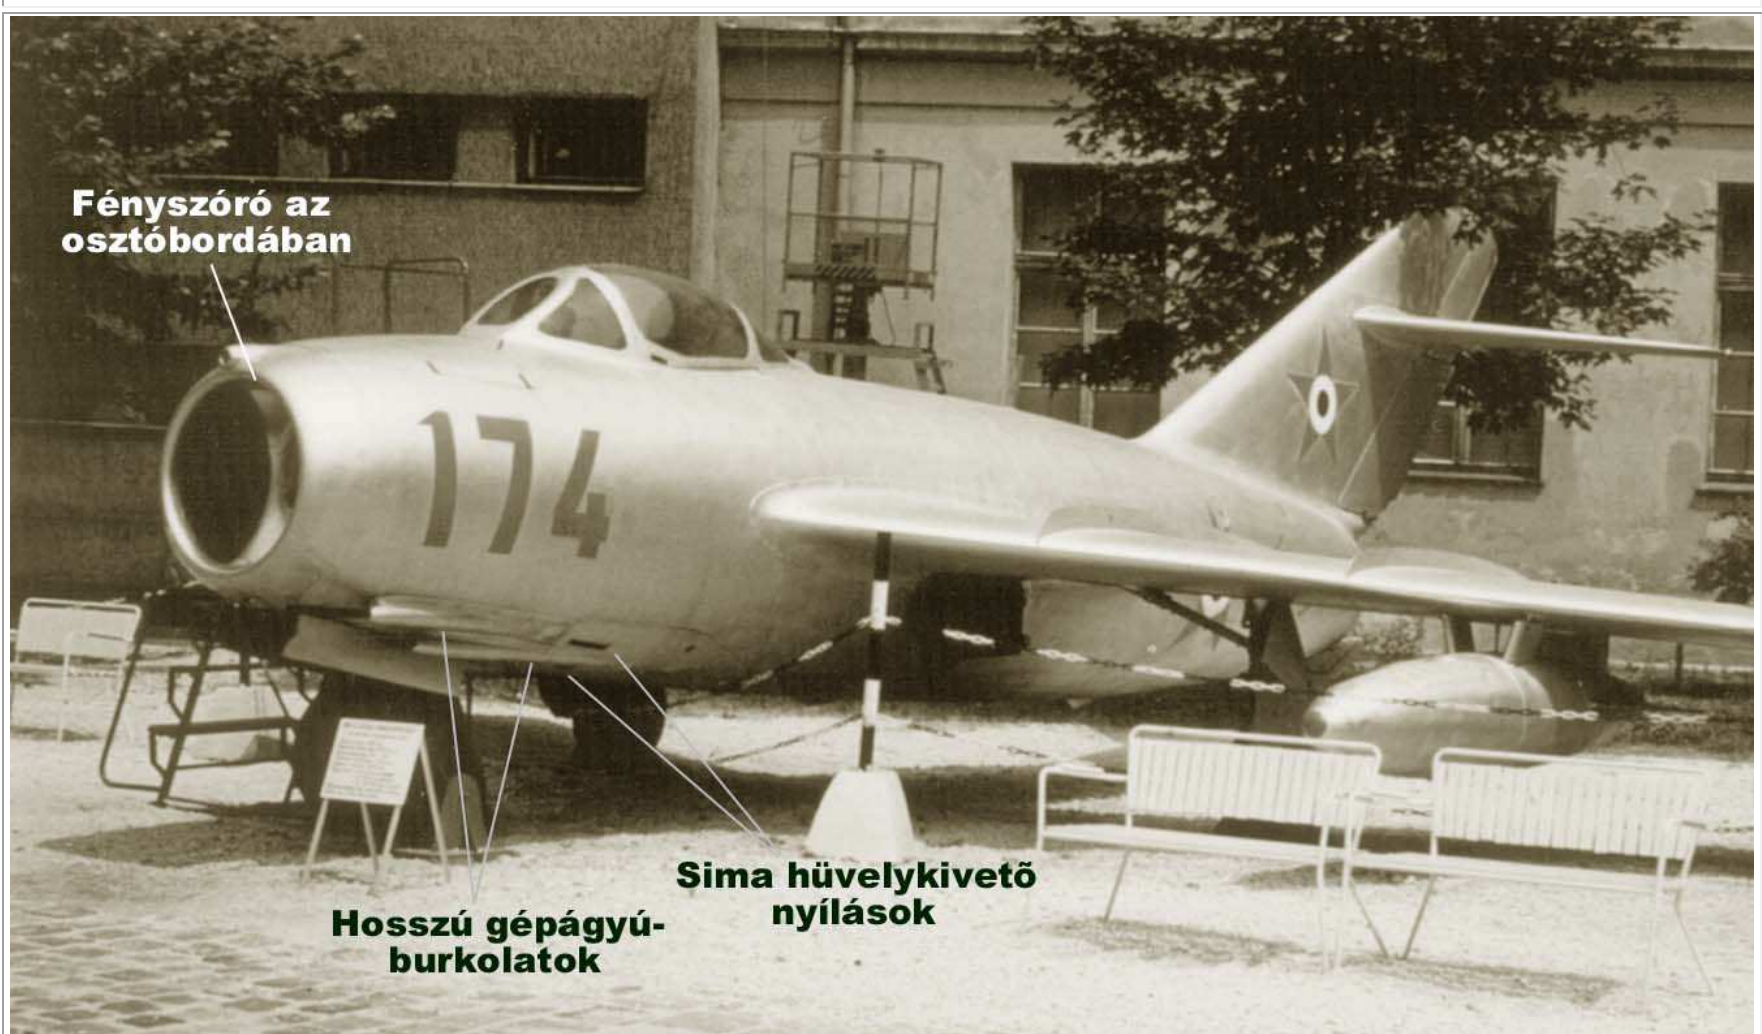
Hamarosan ezüstre fújták le a repülőgépet, és egy hamis, 174-es oldalszámmal látták el. Ilyen oldalszámú MiG-15-ös repülőgép a Magyar Néphadseregben nem létezett.

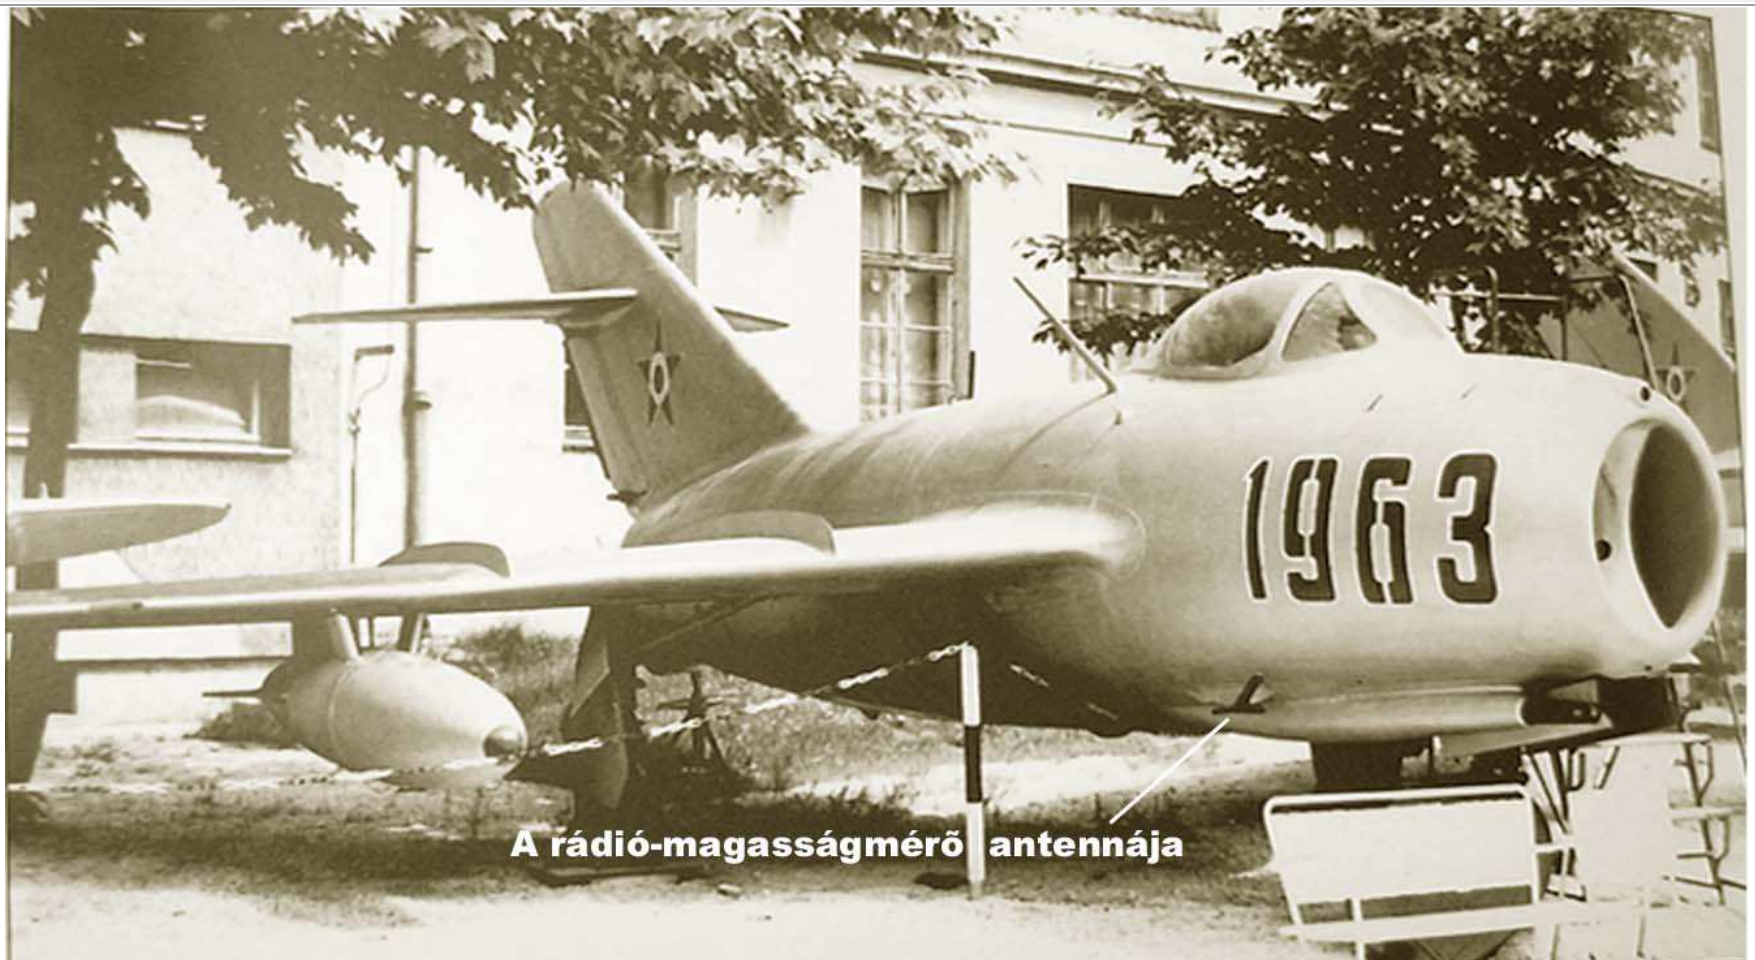
A rádió-magasságmérő antennája

Idővel újrafestették a repülőgépet, és 1963-as kiállítási oldalszámmal látták el. Ez a szám nagy valószínűséggel a kiállítási célra való felhasználás évére utal, ahogyan más repülőgépek esetében is így volt. A gép átfestése során sajnos az orra épített fényszóró plexijét is ezüstre fújták.

Ezen a repülőgépen a rádió-magasságmérő berendezés antennájának még a legelső elhelyezési módja figyelhető meg. Az antenna még a törzs oldalán, az N-37 típusú gépágyú burkolata fölött (az oldalszám 1-es számjegye alatt) helyezkedik el. Ez nagyon ritka. Ez a sajátosság is arra utal, hogy ez a repülőgép egy igen korai, talán a legkorábbi változatú MiG-15bisz, amelynek 1950 elején kellett készülnie. A következő bisz szériákon a rádió-magasságmérő antennáját a jobb szárny belépő éle alá helyezték át. (A másik antenna a bal szárny végén volt mindegyik biszen.)

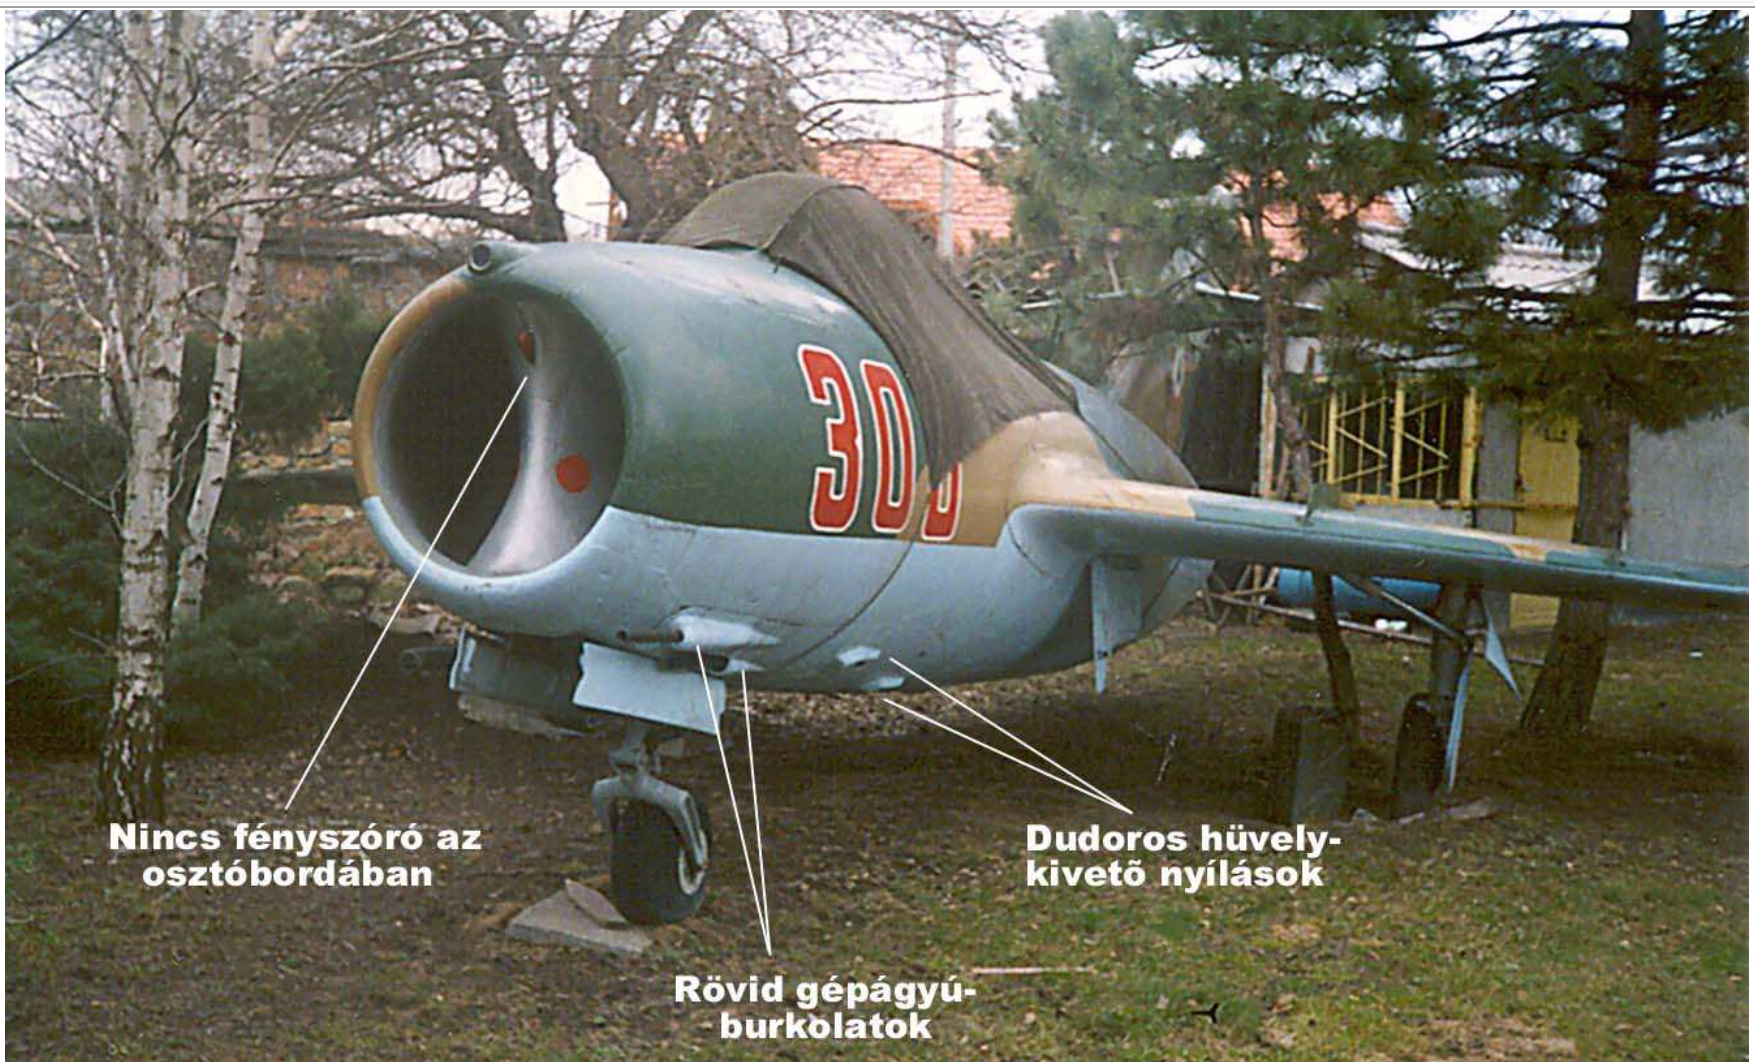
Nincs fényszóró az osztóbordában

Dudoros hüvelykivető nyílások

Rövid gépágyúburkolatok

A repülőgép eredetét tekintve nem jöhetnek szóba a 058–071 oldalszámsorozatú biszekon túl a 701–725, a 801–827 és a 901–907 oldalszámsorozatú, újonnan vásárolt biszek sem, mert azok kizárólag szárnyfényszórós és NR-23 típusú gépágyúkkal felszerelt gépek voltak. Ezt bárki ellenőrizheti a sorozatok bármelyik géperől készült fényképen. (Rövid gépágyúburkolatok, dudoros hüvelykivető nyílások, szárnyfényszóró.) E képen a 3059 gyári számú gép Pákozdon áll egy kertben.

A sajátosságok alapján kizárt, hogy ez a gép bármelyik repülőgépgyár késői szériáiban készült volna. A 3064 gyári számú gép viszont 1952 végén készült, egy olyan sorozatban, amelyben a lehetséges legkésőbbi bisz változatot gyártották. Például a legnagyobb méretű („koreai” változatú) törzsféklapokkal szerelték fel. Tessék megfigyelni ezt a sorozat megmaradt gépein: a keceli 061-esen vagy a börgöndi 071-esen! Ennek a gépnek viszont hagyományos bisz törzsféklapjai vannak.

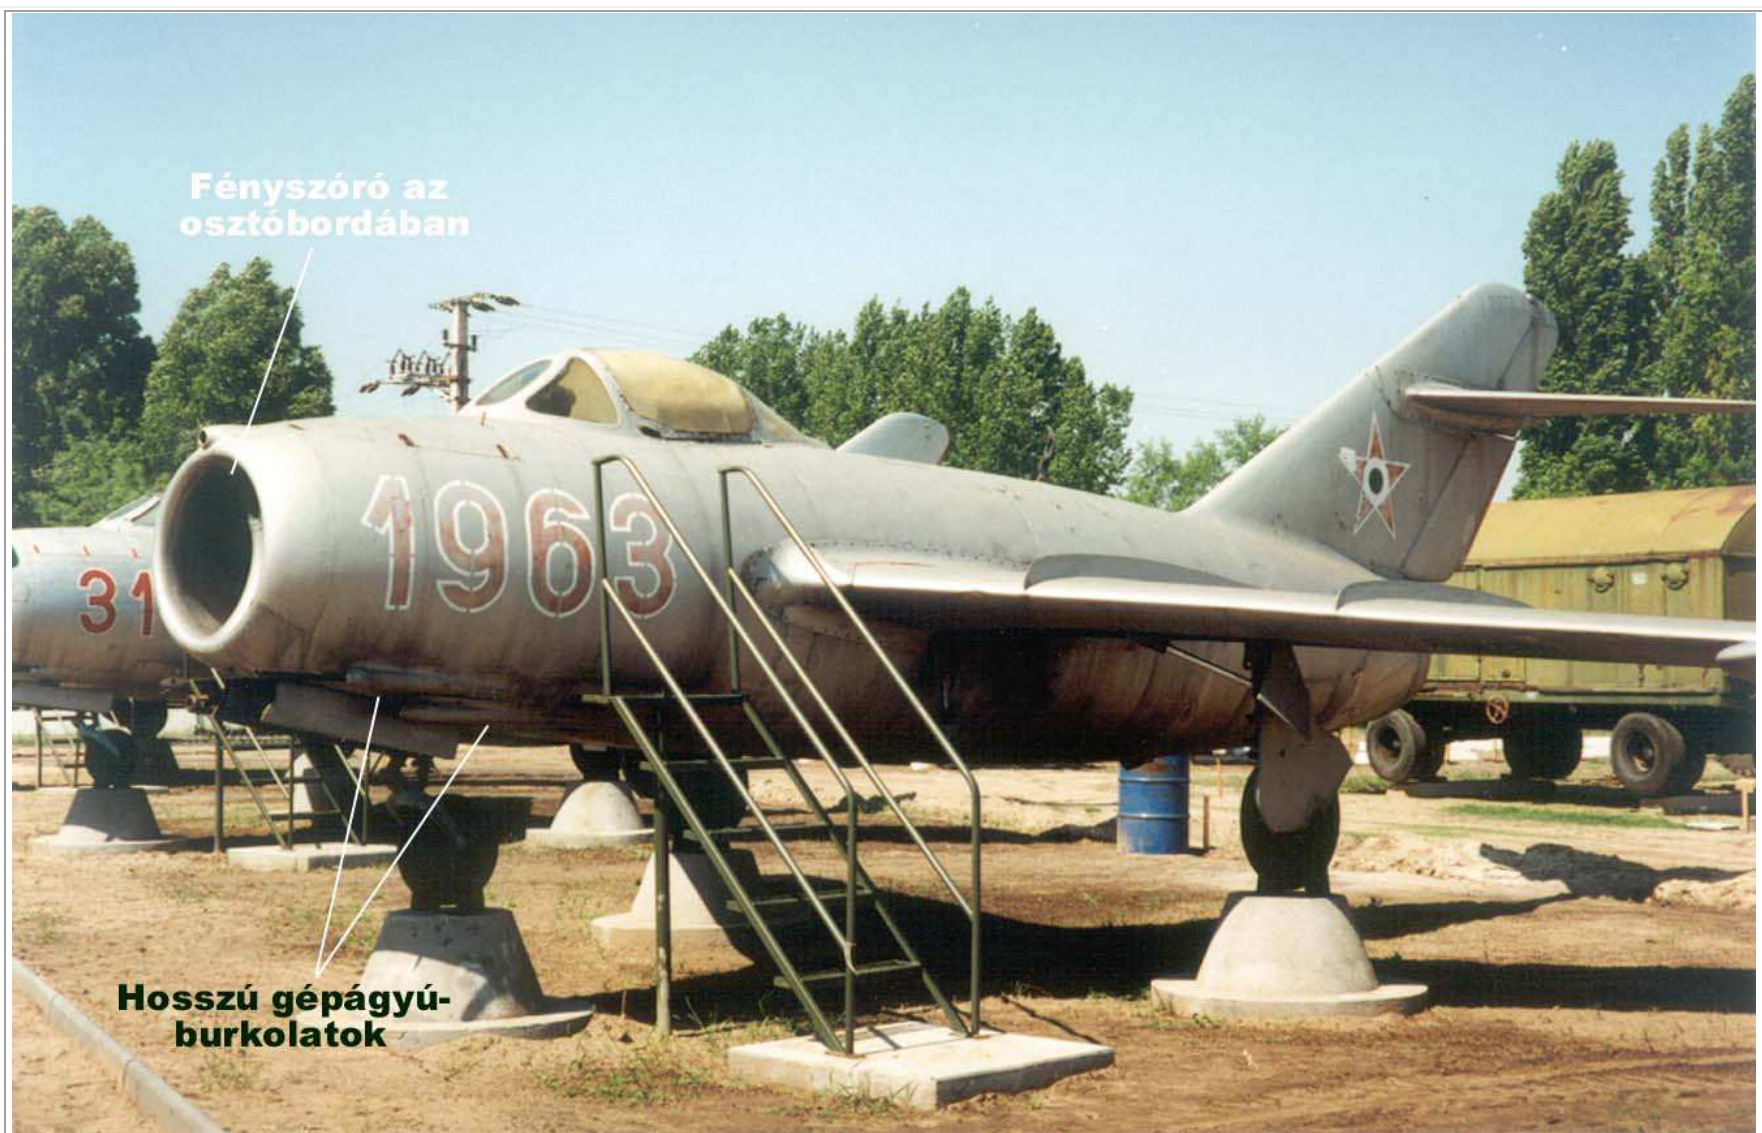
A szóban forgó repülőgépre egy újabb „tisztasági” festés során az 1963-as kiállítási oldalszám kerek számformával került fel. Amikor az elmúlt rendszerben kiállított katonai repülőgépek végül gyűjteményekbe kerültek, akkor a gép már ezzel az arculattal jutott el Kecelre, a Pintér Művek haditechnikai parkjába. Továbbra is láthatók az NSz-23KM típusú gépágyúk hosszú burkolatai.

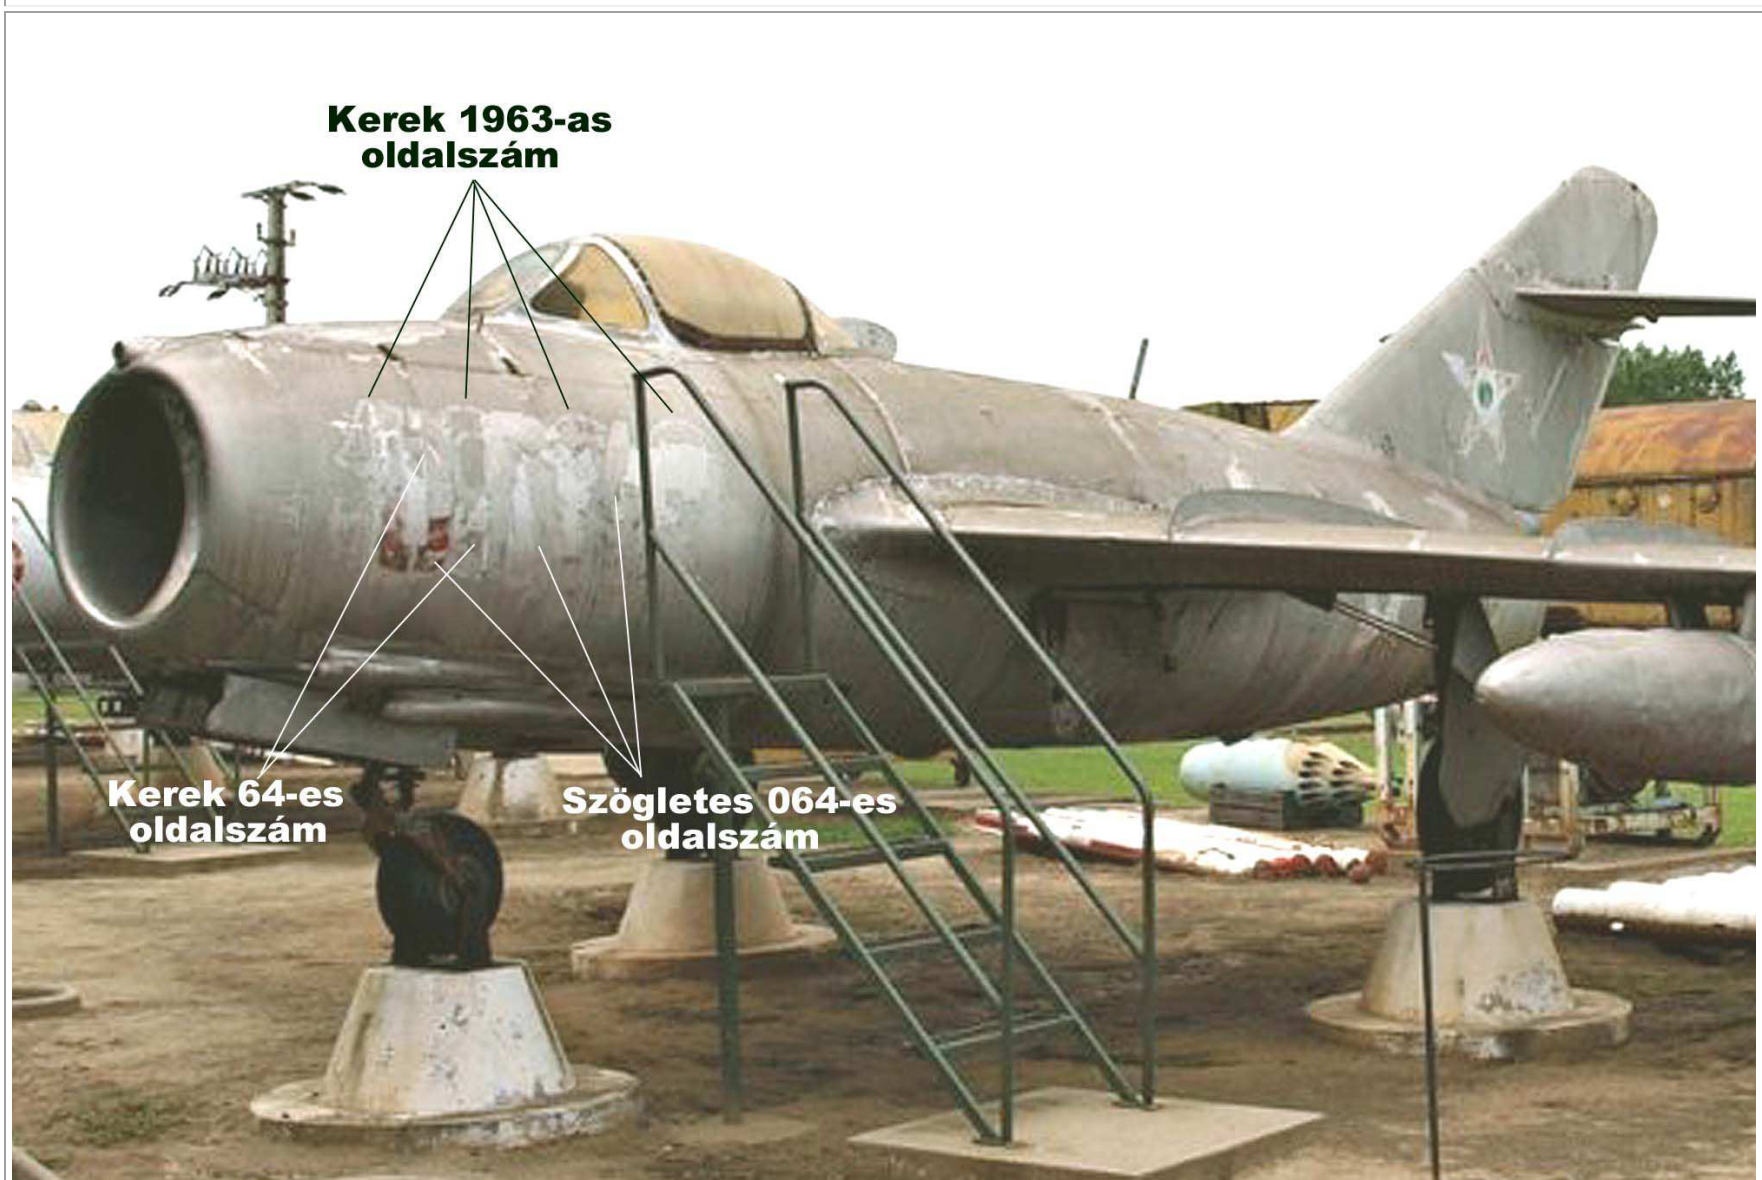
Egy évtized elteltével a festékréteg már erősen megkopott az 1963-as oldalszámmal együtt, és így újra előtűnt a festékréteg alól az egykori szögletes 064-es oldalszám. Én még egy kerek 64-es számot is látni vélek: a 6-os a szögletes 0 alatt, a 4-es pedig a szögletes 6-os alól bukkan elő!
