Gondolatok a 064-es MiG-15bisz eredetéről

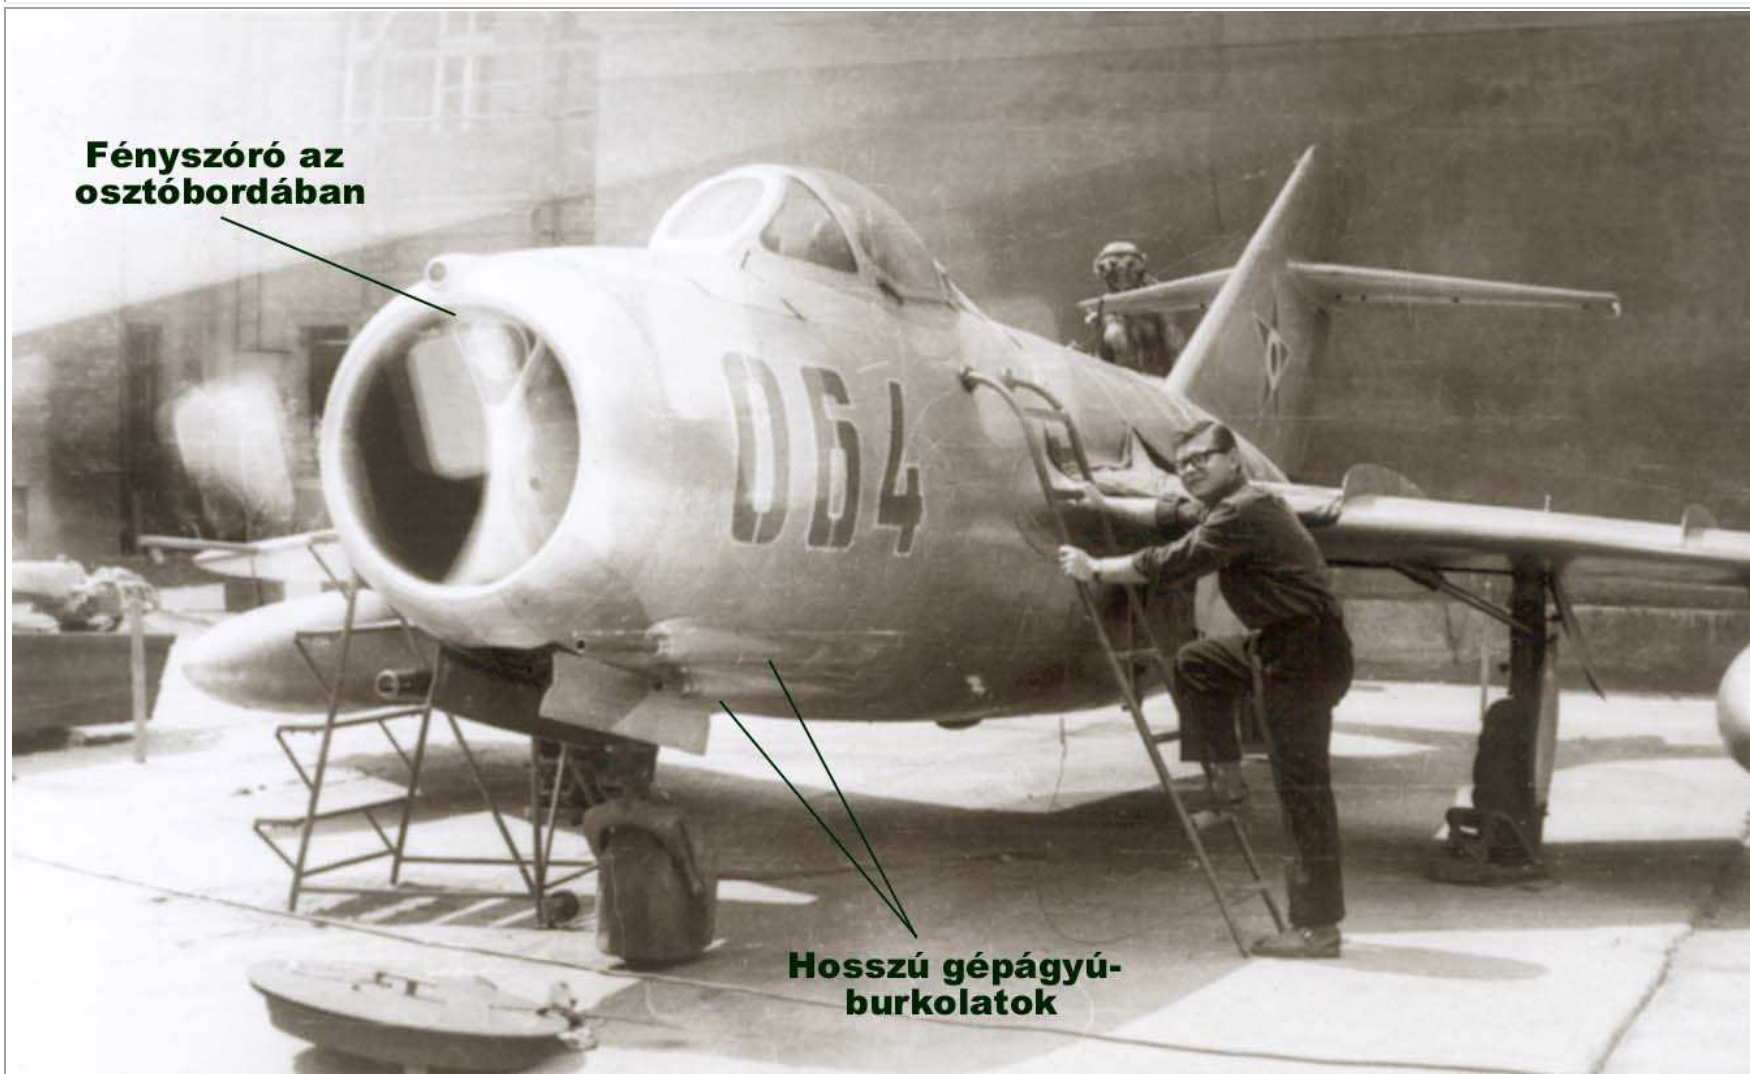
A szóban forgó repülőgép a Hadtörténeti Múzeum udvarán 064-es oldalszámmal. A repülőgépen még a korai, NSz-23KM típusú gépágyúk láthatók, amelyeknek hosszabb a burkolatuk, mint a későbbiekben alkalmazott NR-23 típusú gépágyúknak. A fényszóró még a beömlőnyílás osztóbordájába van szerelve. Mindebből következően ez egy igen korai változatú MiG-15bisz, és emiatt nem készülhetett a Magyarországra gyári újonnan szállított, 3058-tól 3071-ig terjedt gyári számú gépek sorozatában, mert abban szárnyfényszórós és NR-23 típusú gépágyúkkal felszerelt gépek voltak. Emiatt a képen látható 064-es oldalszámú repülőgép gyári száma nem lehet 3064.

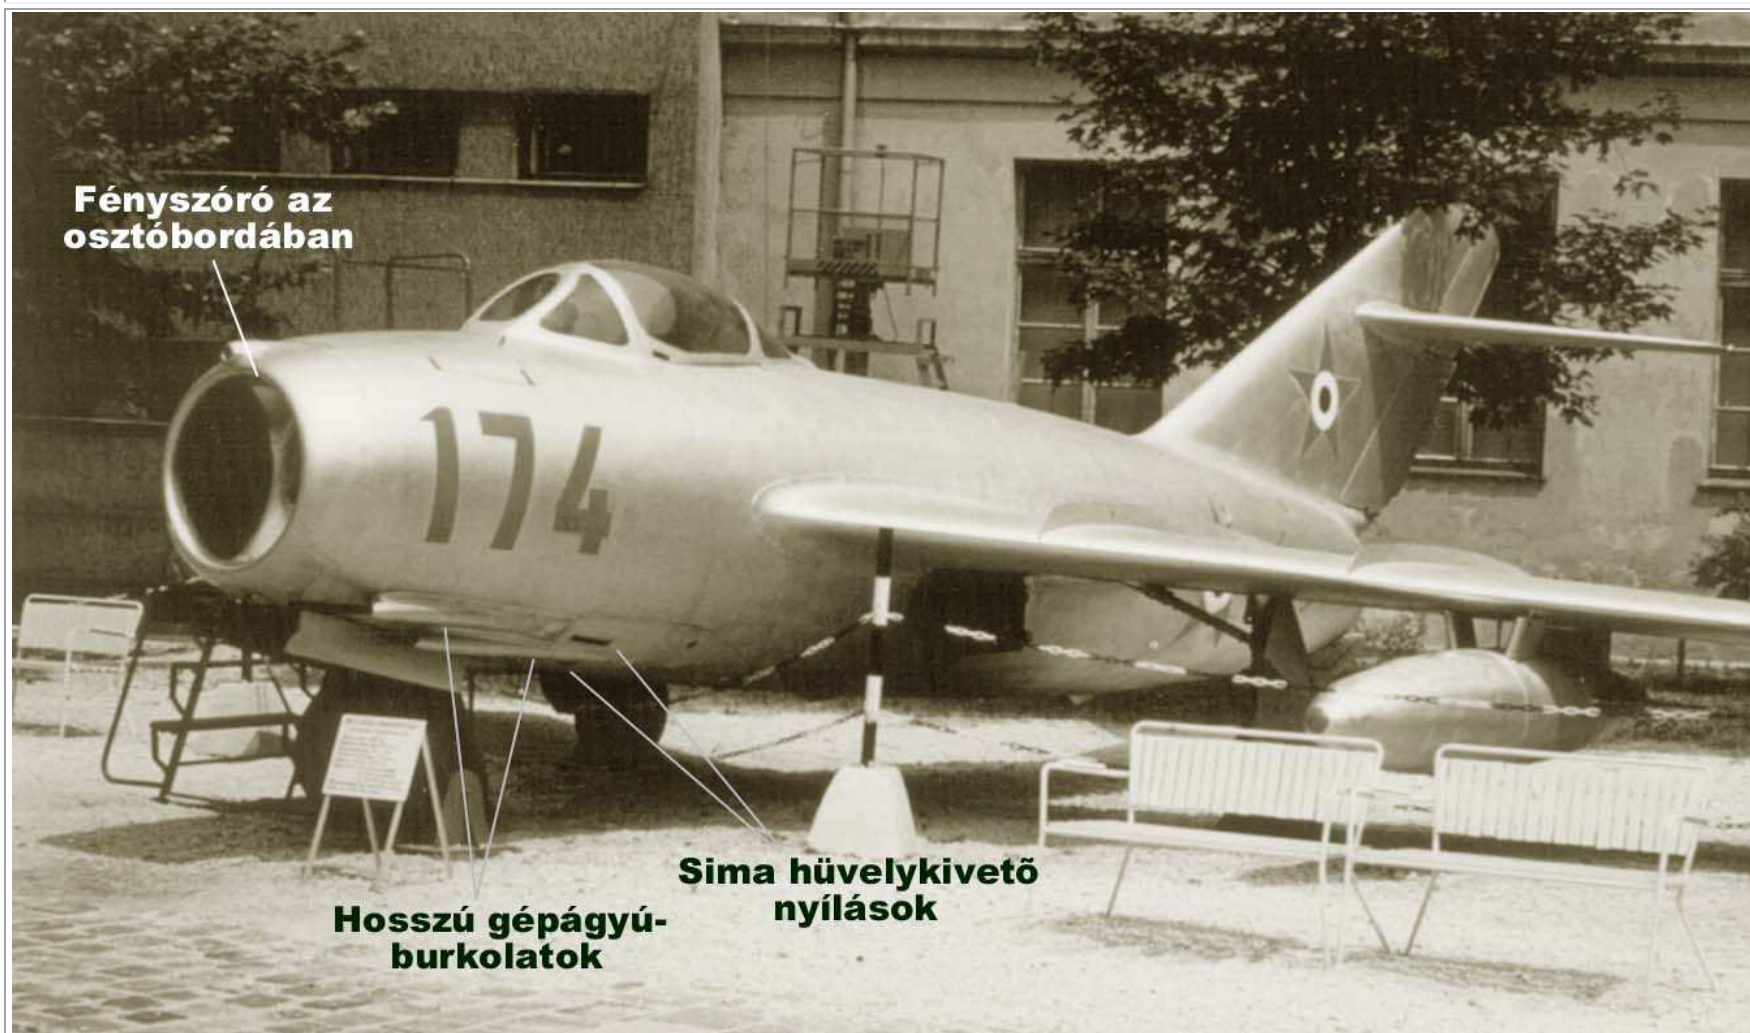
Hamarosan ezüstre fújták le a repülőgépet, és egy hamis, 174-es oldalszámmal látták el. Ilyen oldalszámú MiG-15-ös repülőgép a Magyar Néphadseregben nem létezett.

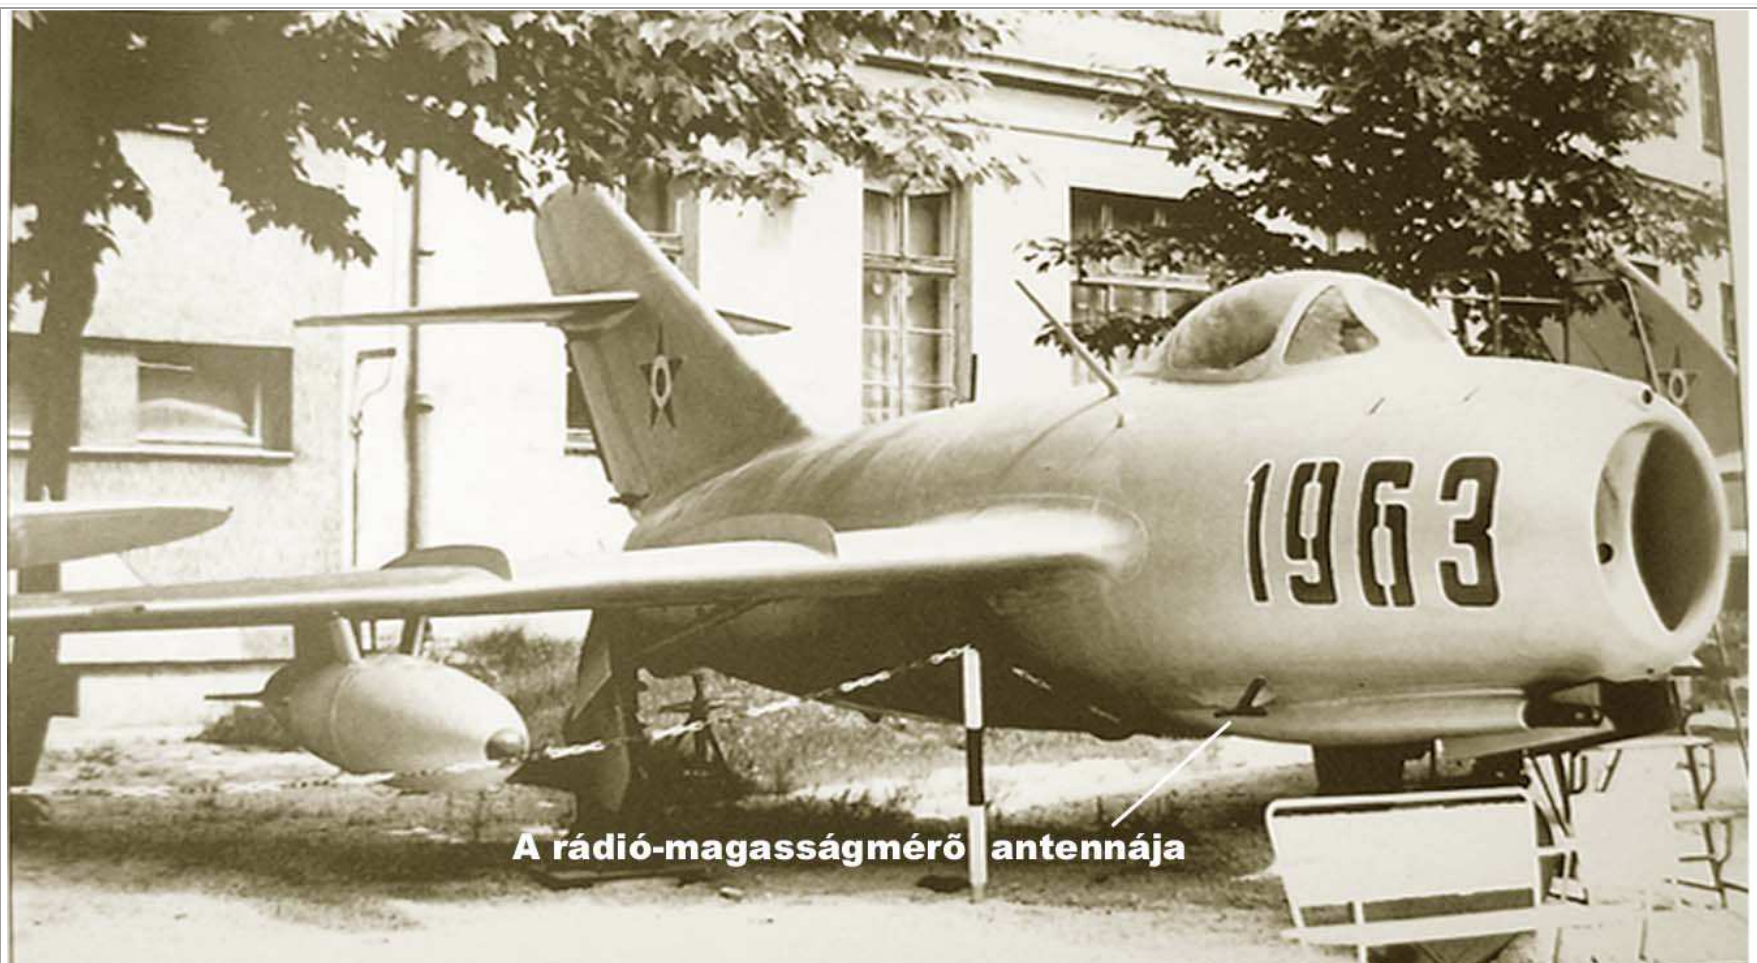
A rádió-magasságmérő antennája

Idővel újrafestették a repülőgépet, és 1963-as kiállítási oldalszámmal látták el. Ez a szám nagy valószínűséggel a kiállítási célra való felhasználás évére utal, ahogyan más repülőgépek esetében is így volt. A gép átfestése során sajnos az orra épített fényszóró plexijét is ezüstre fújták.

Ezen a repülőgépen a rádió-magasságmérő berendezés antennájának még a legelső elhelyezési módja figyelhető meg. Az antenna még a törzs oldalán, az N-37 típusú gépágyú burkolata fölött (az oldalszám 1-es számjegye alatt) helyezkedik el. Ez nagyon ritka. Ez a sajátosság is arra utal, hogy ez a repülőgép egy igen korai, talán a legkorábbi változatú MiG-15bisz, amelynek 1950 elején kellett készülnie. A következő bisz szériákon a rádió-magasságmérő antennáját a jobb szárny belépő éle alá helyezték át. (A másik antenna a bal szárny végén volt mindegyik biszen.)

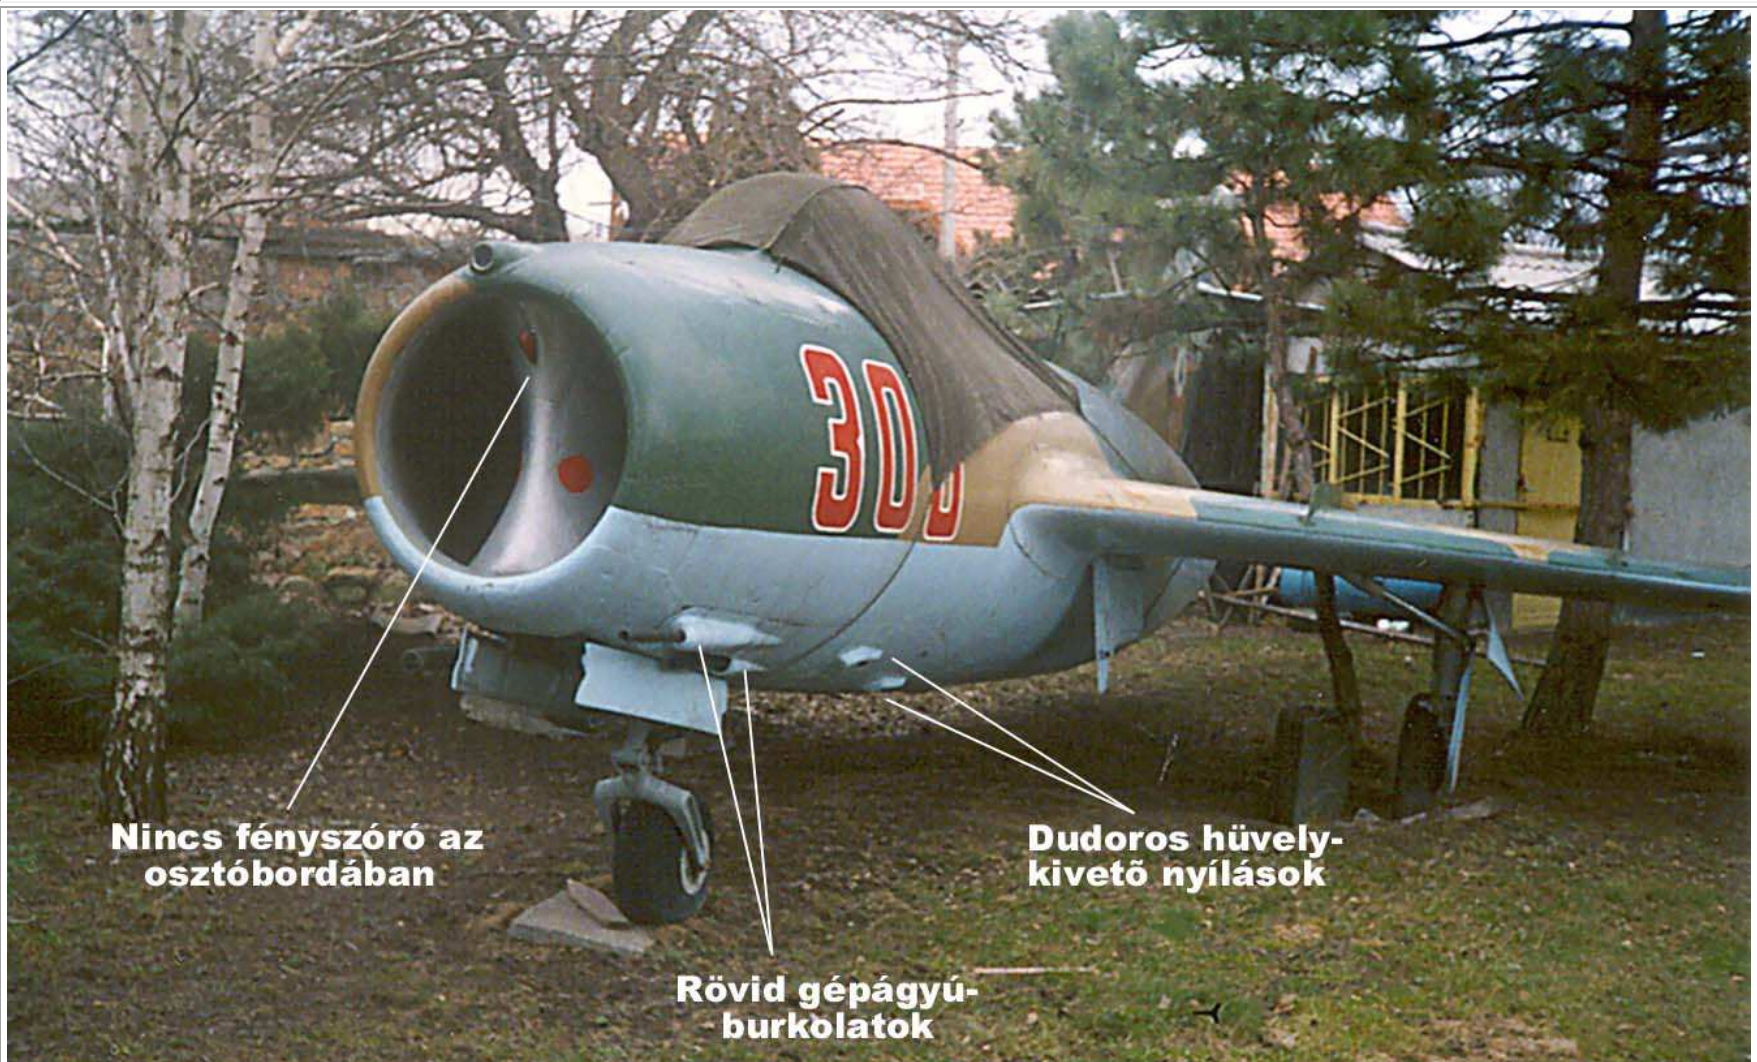
Nincs fényszóró az osztóbordában

Dudoros hüvelykivető nyílások

Rövid gépágyúburkolatok

A repülőgép eredetét tekintve nem jöhetnek szóba a 058–071 oldalszámsorozatú biszeken túl a 701–725, a 801–827 és a 901–907 oldalszámsorozatú, újonnan vásárolt biszek sem, mert azok kizárólag szárnyfényszórós és NR-23 típusú gépágyúkkal felszerelt gépek voltak. Ezt bárki ellenőrizheti a sorozatok bármelyik géperől készült fényképen. (Rövid gépágyúburkolatok, dudoros hüvelykivető nyílások, szárnyfényszóró.) E képen a 3059 gyári számú gép Pákozdon áll egy kertben.

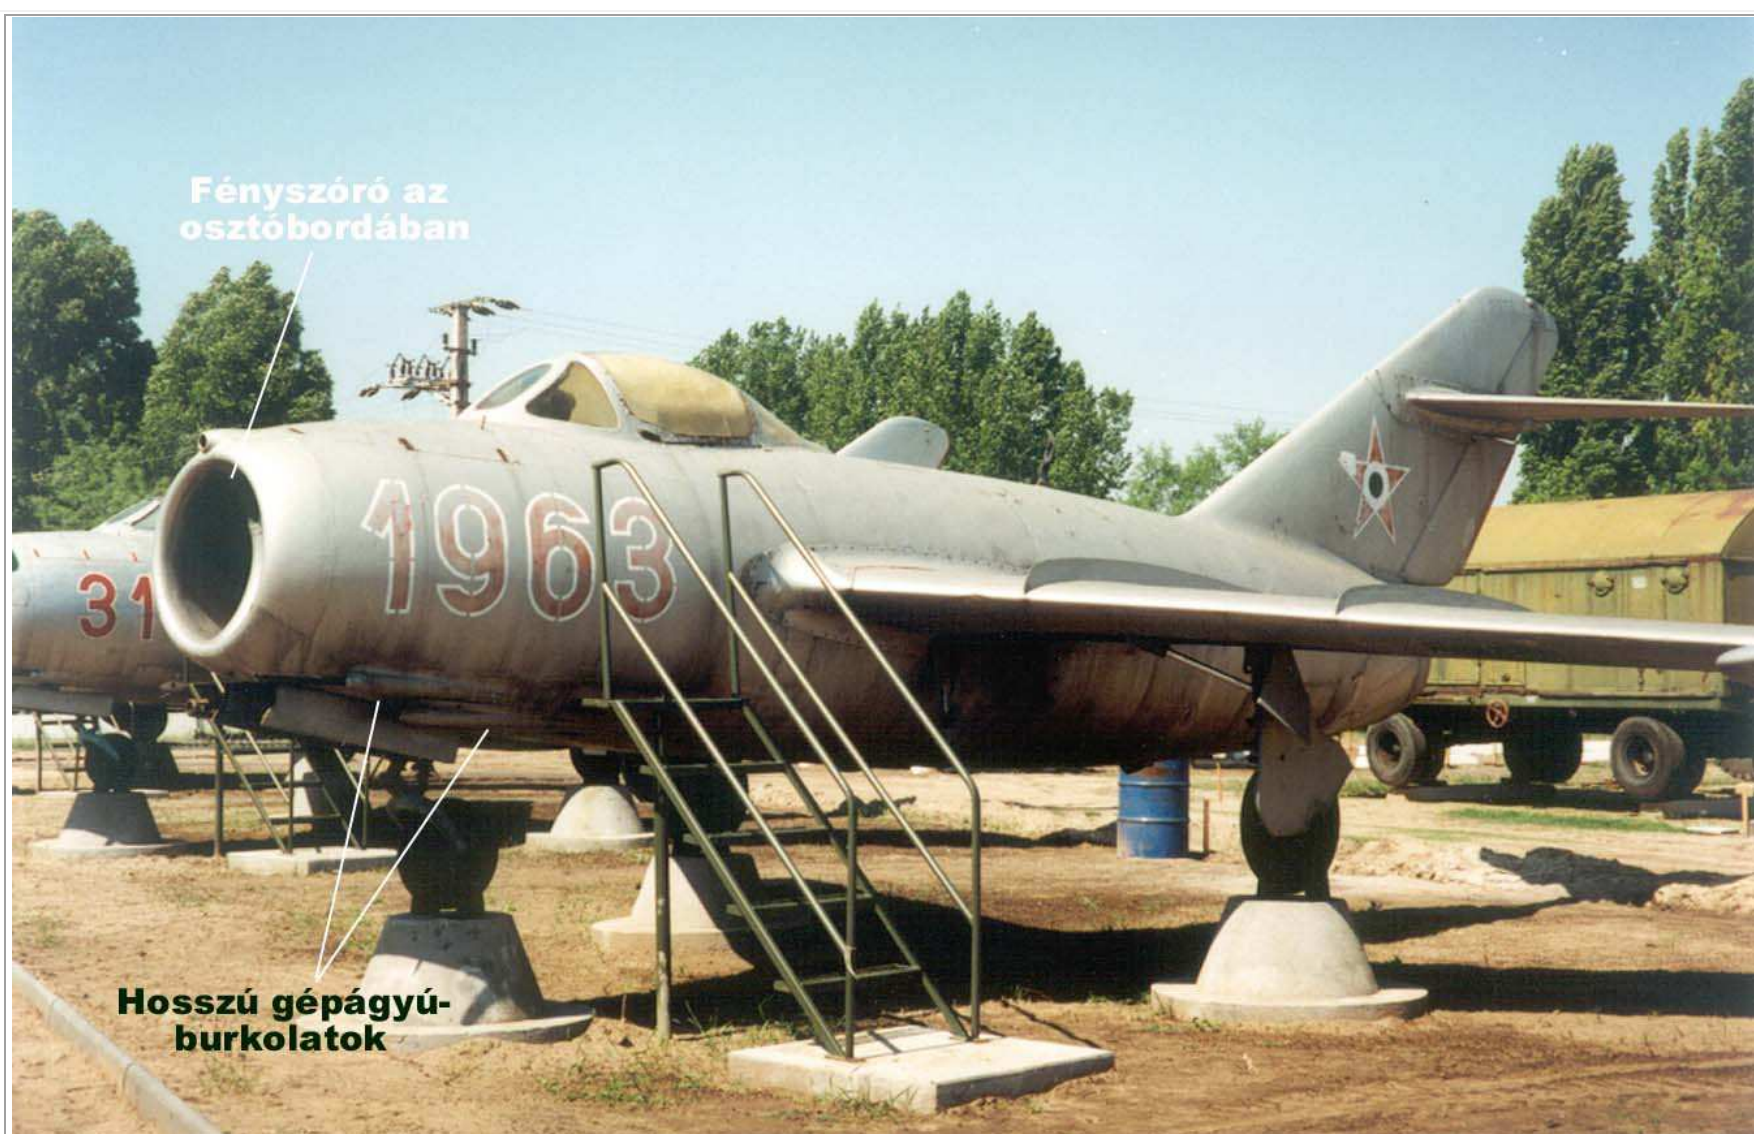
A szóban forgó repülőgépre egy újabb „tisztasági” festés során az 1963-as kiállítási oldalszám kerek számformával került fel. Amikor az elmúlt rendszerben kiállított katonai repülőgépek végül gyűjteményekbe kerültek, akkor a gép már ezzel az arculattal jutott el Kecelre, a Pintér Művek haditechnikai parkjába. Továbbra is láthatók az NSz-23KM típusú gépágyúk hosszú burkolatai.

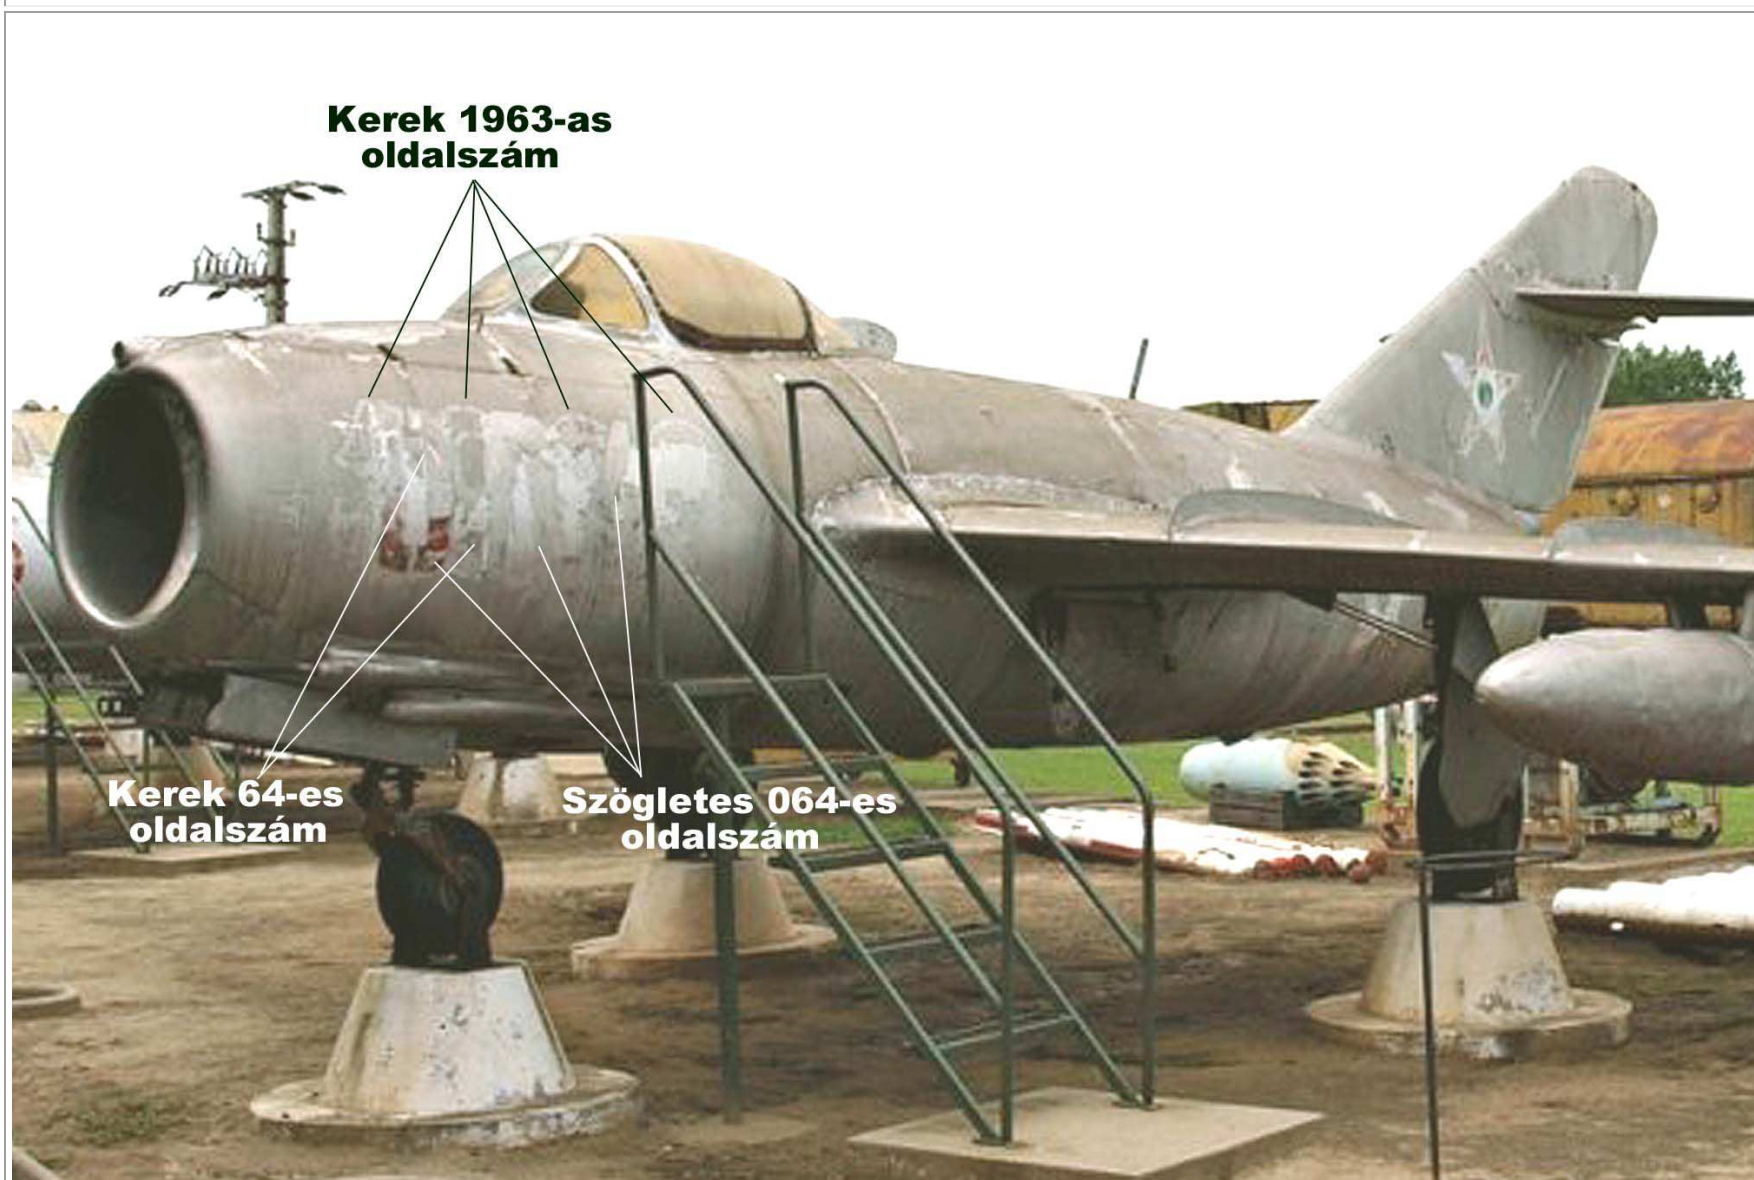
Egy évtized elteltével a festékréteg már erősen megkopott az 1963-as oldalszámmal együtt, és így újra előtűnt a festékréteg alól az egykori szögletes 064-es oldalszám. Én még egy kerek 64-es számot is látni vélek: a 6-os a szögletes 0 alatt, a 4-es pedig a szögletes 6-os alól bukkan elő!

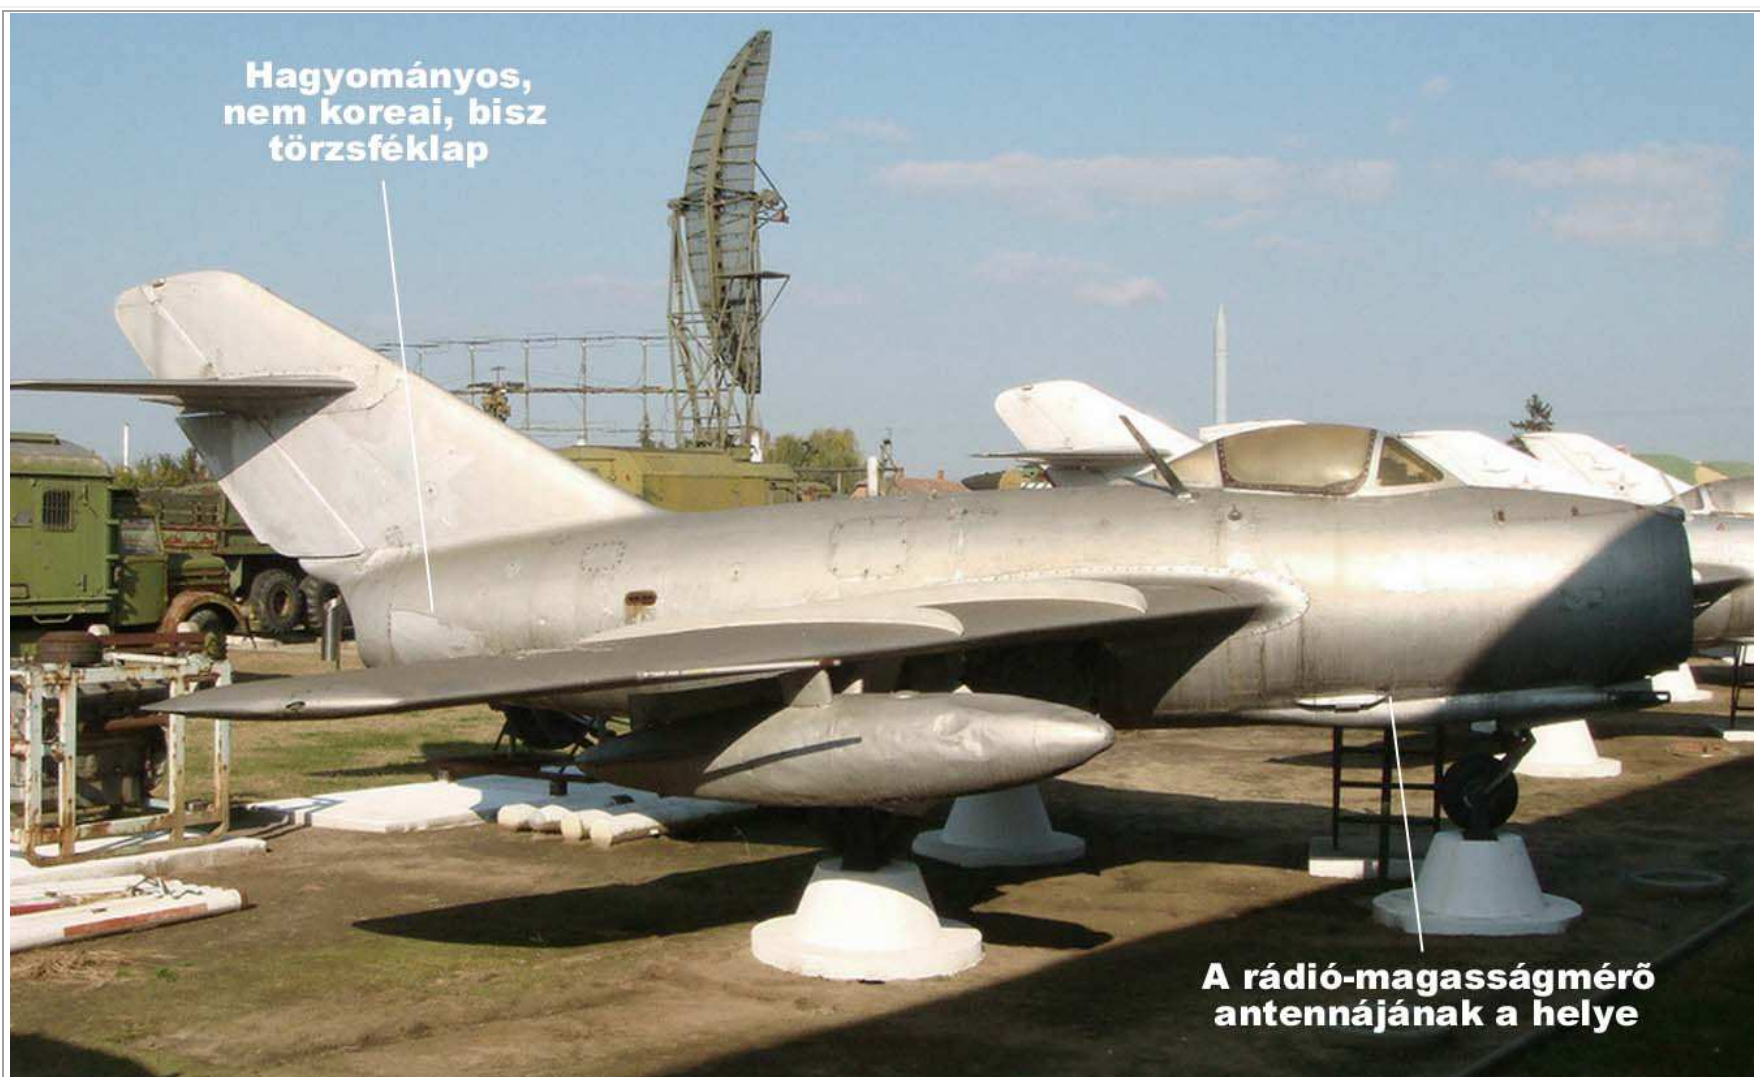
A repülőgép jobb oldali nézete újabb évek elteltével. A repülőgép időközben ismét kapott egy „tisztasági” festést, ám akkor semmilyen oldalszám nem került fel rá. Látható, hogy a törzsféklap a hagyományos bisz-nek megfelelő, nem a „koreai” nagy méretű, amely a 30. sorozat sajátja volt. A rádió-magasságmérő antennáját sajnos már leszerelték, vagy inkább letörött az N-37 típusú gépágyú feletti részről – talán a repülőgép szállítása közben –, de a helye még felfedezhető.

(Ezzel kapcsolatban felmerült bennem, hogy esetleg éppen az antenna sérülékeny volta miatt változtatták meg az elhelyezését a jobb szárny belépő éle alá a további szériákon. Talán voltak, akik lépcsőnek használták, és ezért kellett a gyártás során más helyre tenni.)

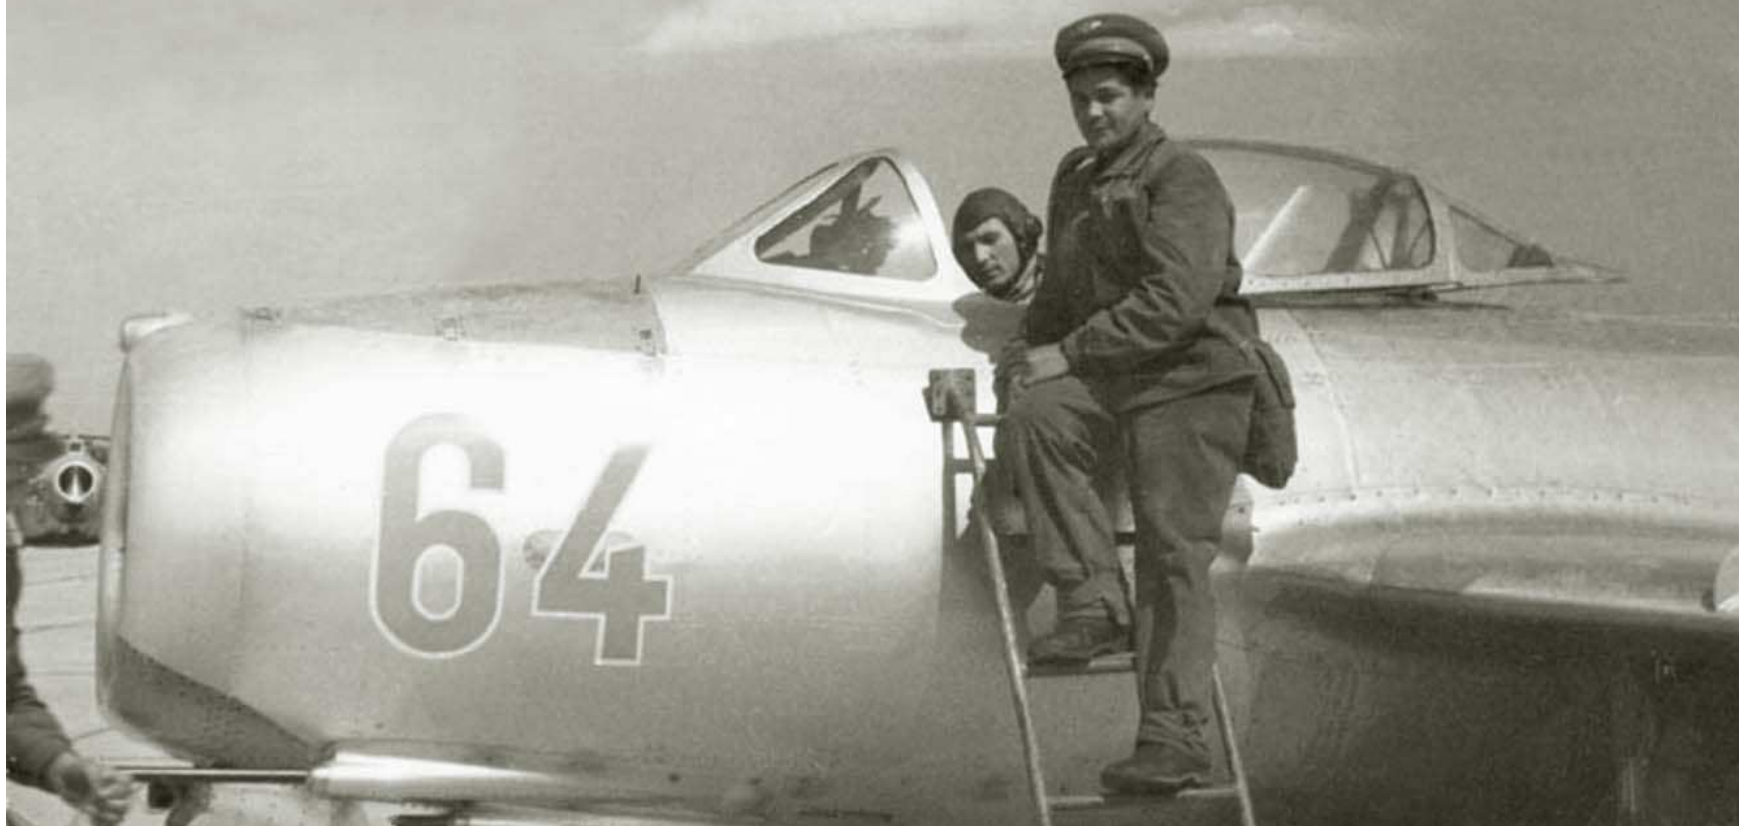
Valószínűleg ez a repülőgép
van jelenleg Kecelen

A fenti fényképen megtekinthető 64-es oldalszámú repülőgépnek NSz-23KM típusú gépágyú vannak a hosszú lemezburkolatokkal, a sima hüvelykivető nyílásokkal, dudorok nélkül. Ebből következően ez a repülőgép nem lehet a 3064 gyártási számú, hanem a másik, a 1964 gyártási számú kell legyen, és a sajátosságai alapján megfelel a jelenleg Kecelen kiállított repülőgépnek.
