A kivágott lemez és a helyzetjelző „katonák” a MiG-15-ös repülőgép szárnyán

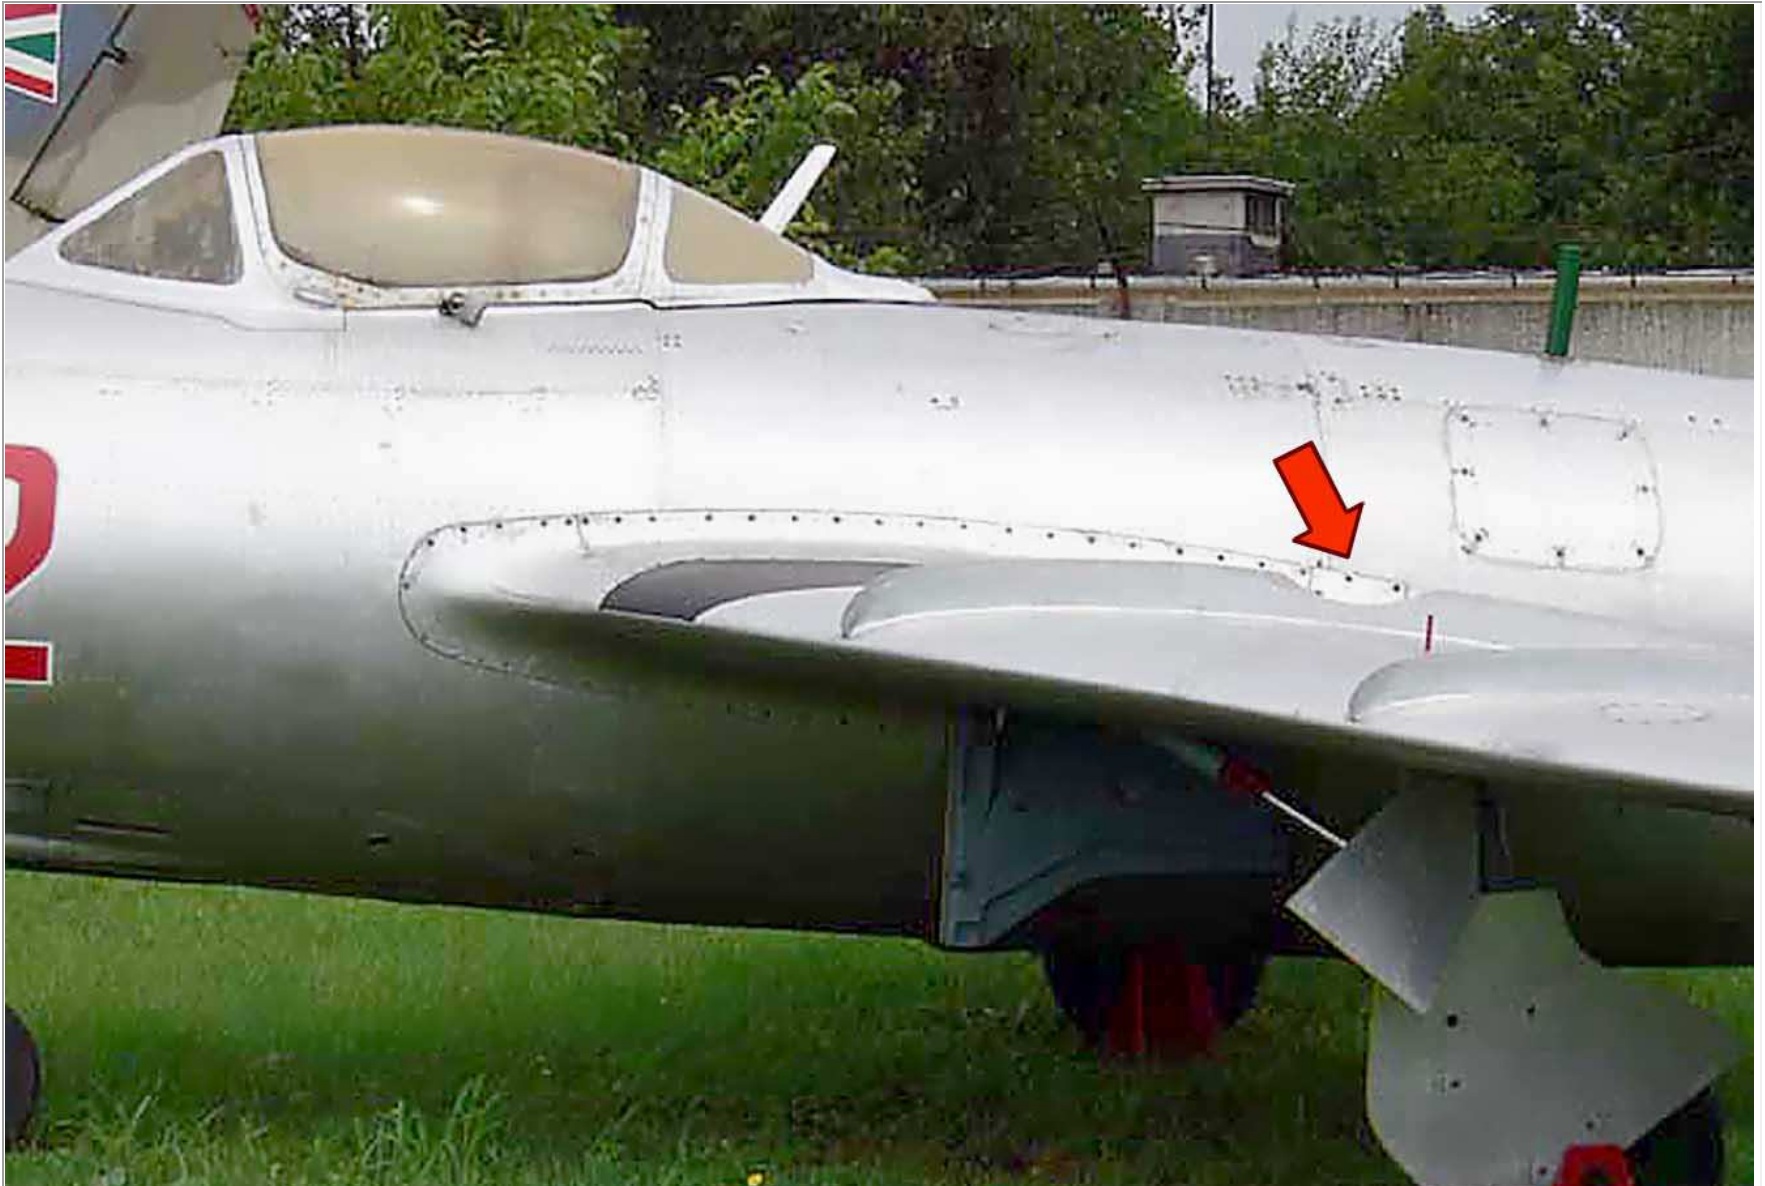
Némelyik MiG-15-ös repülőgép bal szárnyán található egy érdekes sajátosság. Az áramlás-terelő lemezek egyikén – a belsőn – egy íves kivágás figyelhető meg. Arra vonatkozóan, hogy mi lehet e kivágás célja, létezik egy komolytalan és egy helyesnek tartott – általánosan elterjedt – magyarázat is, ám sajnos egyik sem elfogadható. Javaslom, hogy vizsgáljuk meg most, hogy ezek miért nem fogadhatók el, majd lássuk, hogy mely lehet a valódi magyarázat!

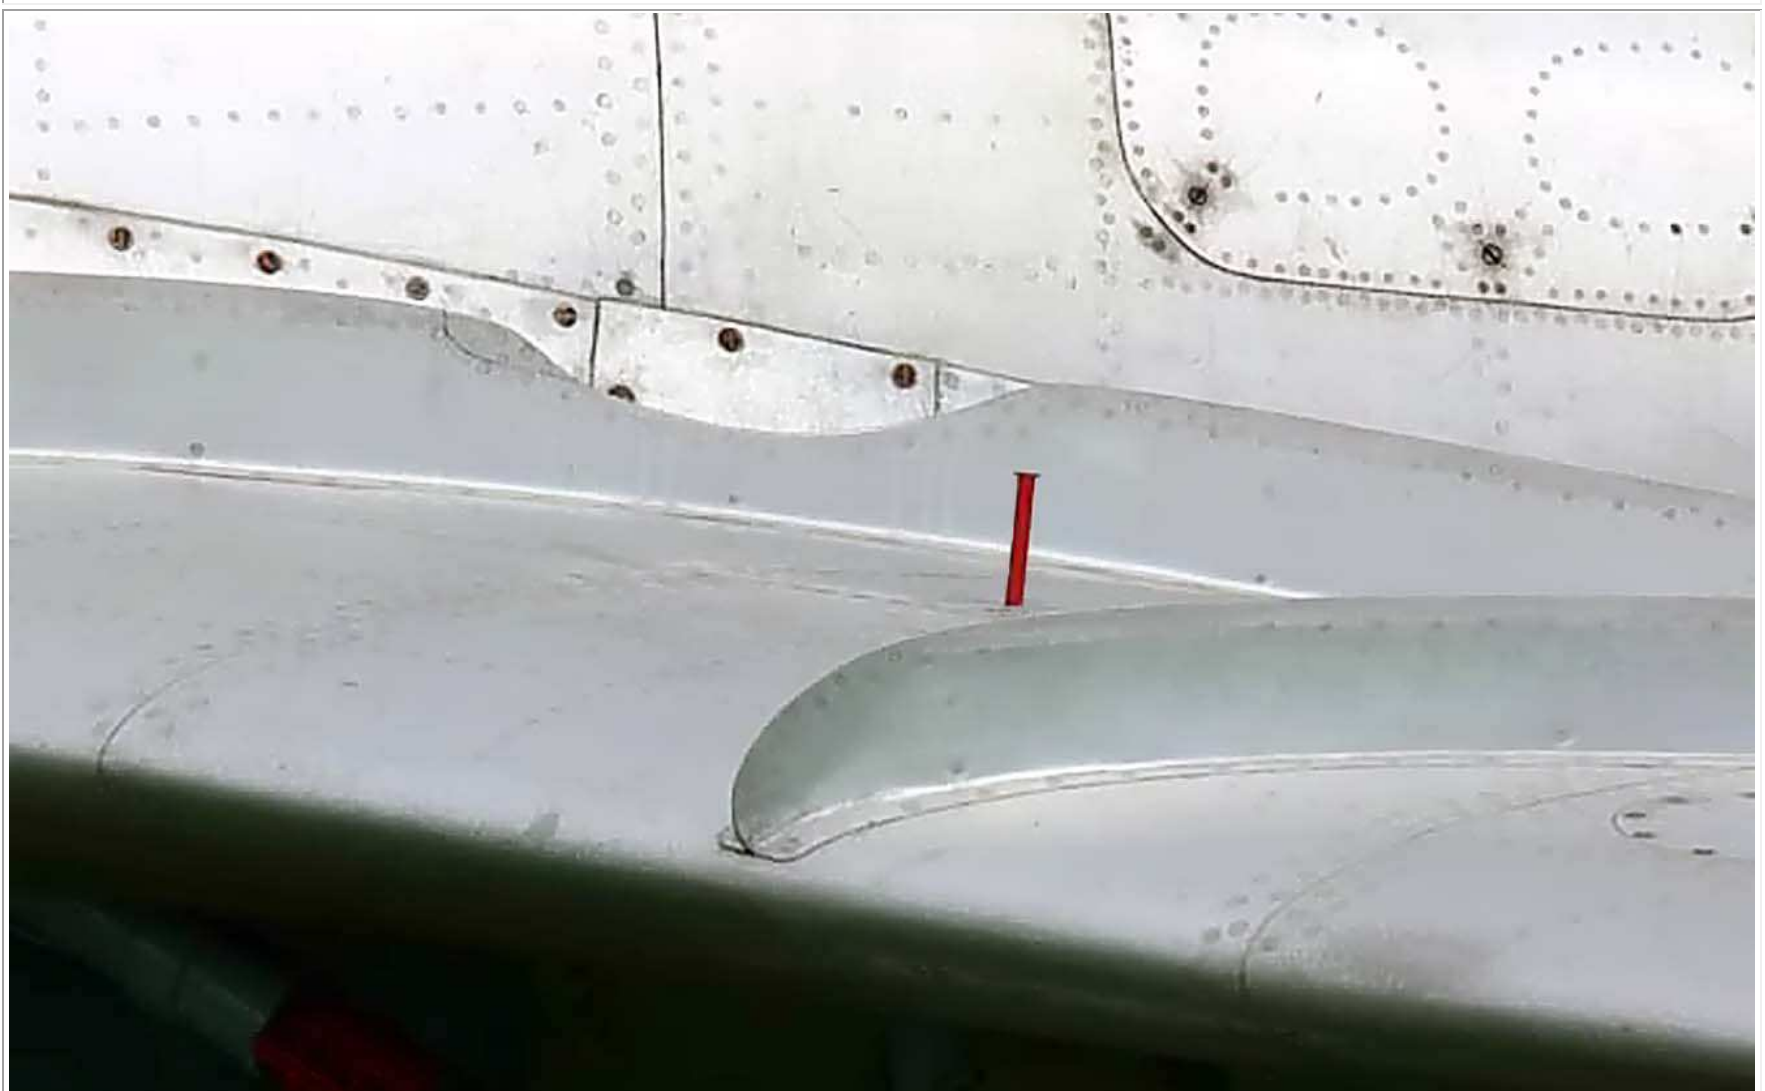
A másik magyarázat úgy szól, hogy azért készítettek kivágást a lemezen, hogy a futó kibocsátott helyzetét jelző „katona” látható legyen a kabinból. Ez első hallásra jól hangzik ugyan, csak ezzel a magyarázattal van egy nagy baj. Ha ez igaz lenne, akkor a repülőgép-vezetőnek valahol a kabin mögött, a törzsben kellene ülnie. Ugyanis a „katona”, a kivágás és a repülőgép-vezető szemei nincsenek egyvonalban... Márpedig e nélkül ez a magyarázat nehezen fogadható el.

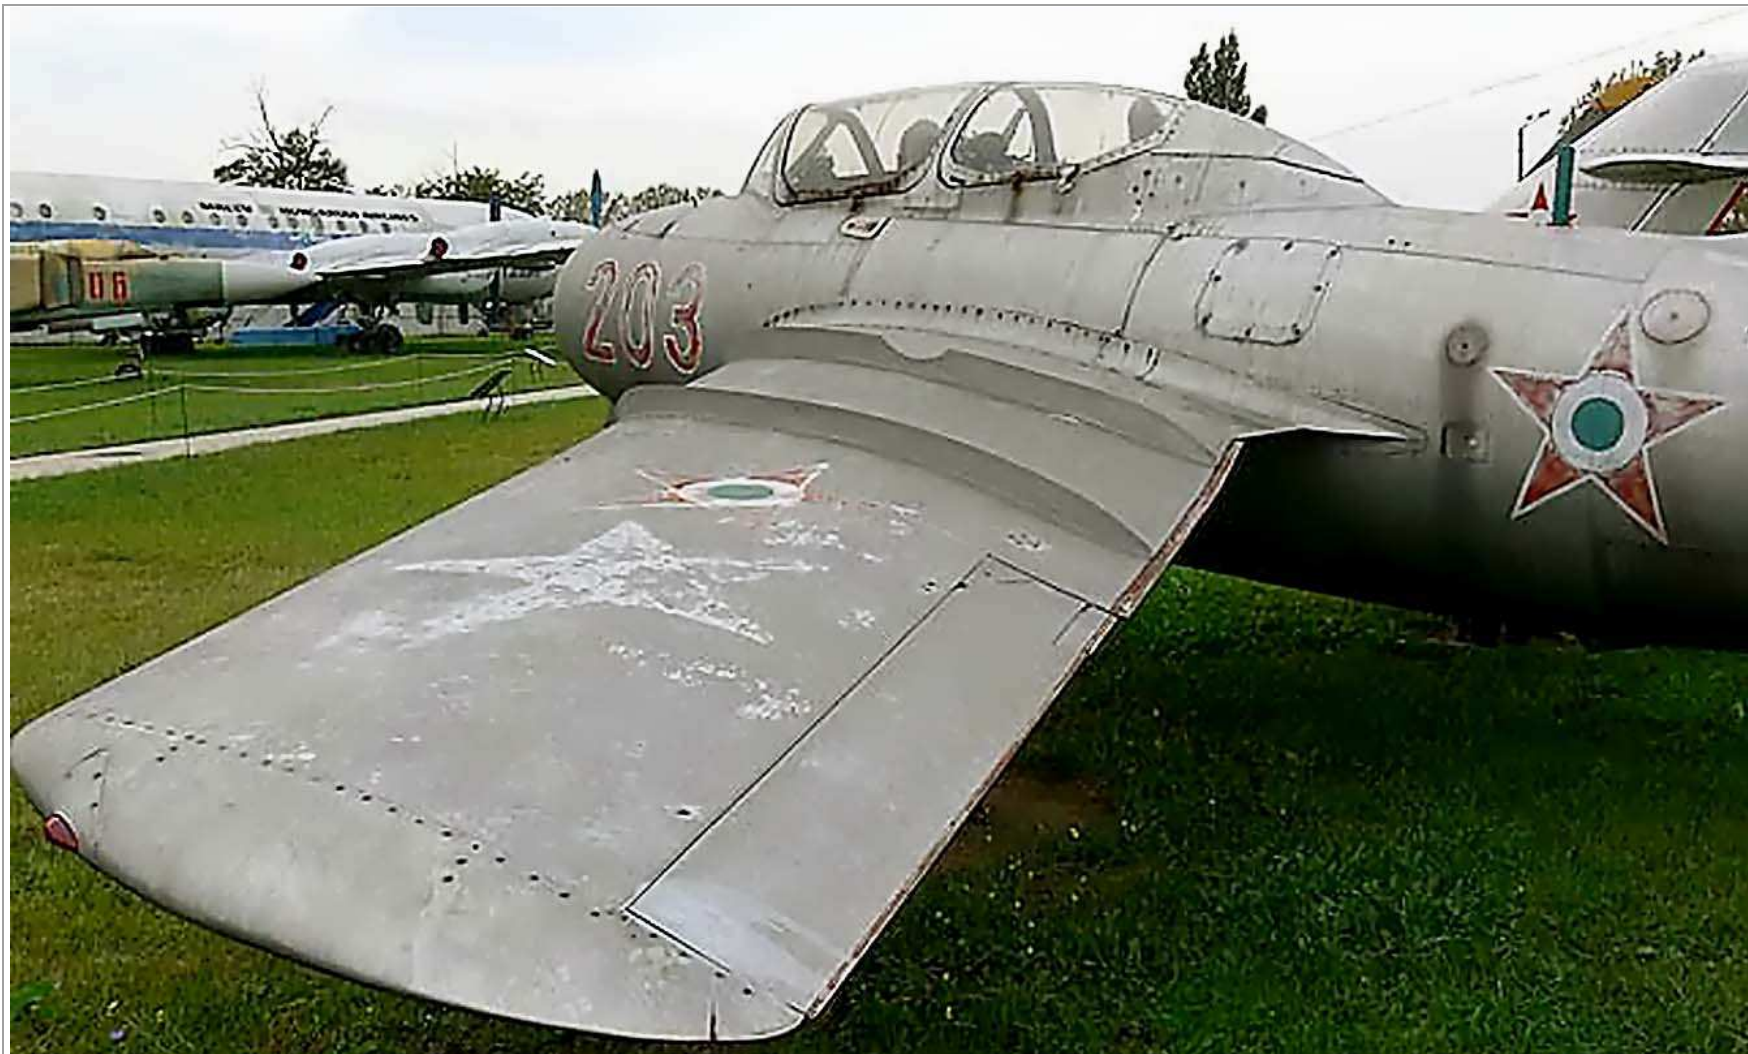
Még az UTI változat hátsó üléséből nézve is kétséges, hogy egyvonalban vannak-e a szóban forgó dolgok. Talán helyes lenne, ha egy adandó alkalommal valaki beülne a kabinba, és ellenőrizné a „futókatonás” elmélet helyességét. Esetleg ki lehetne feszíteni egy spárgát az üléstől a „katonáig”. A Múzeum 203-as számú UTI-járól sajnos hiányzik a „katona”.

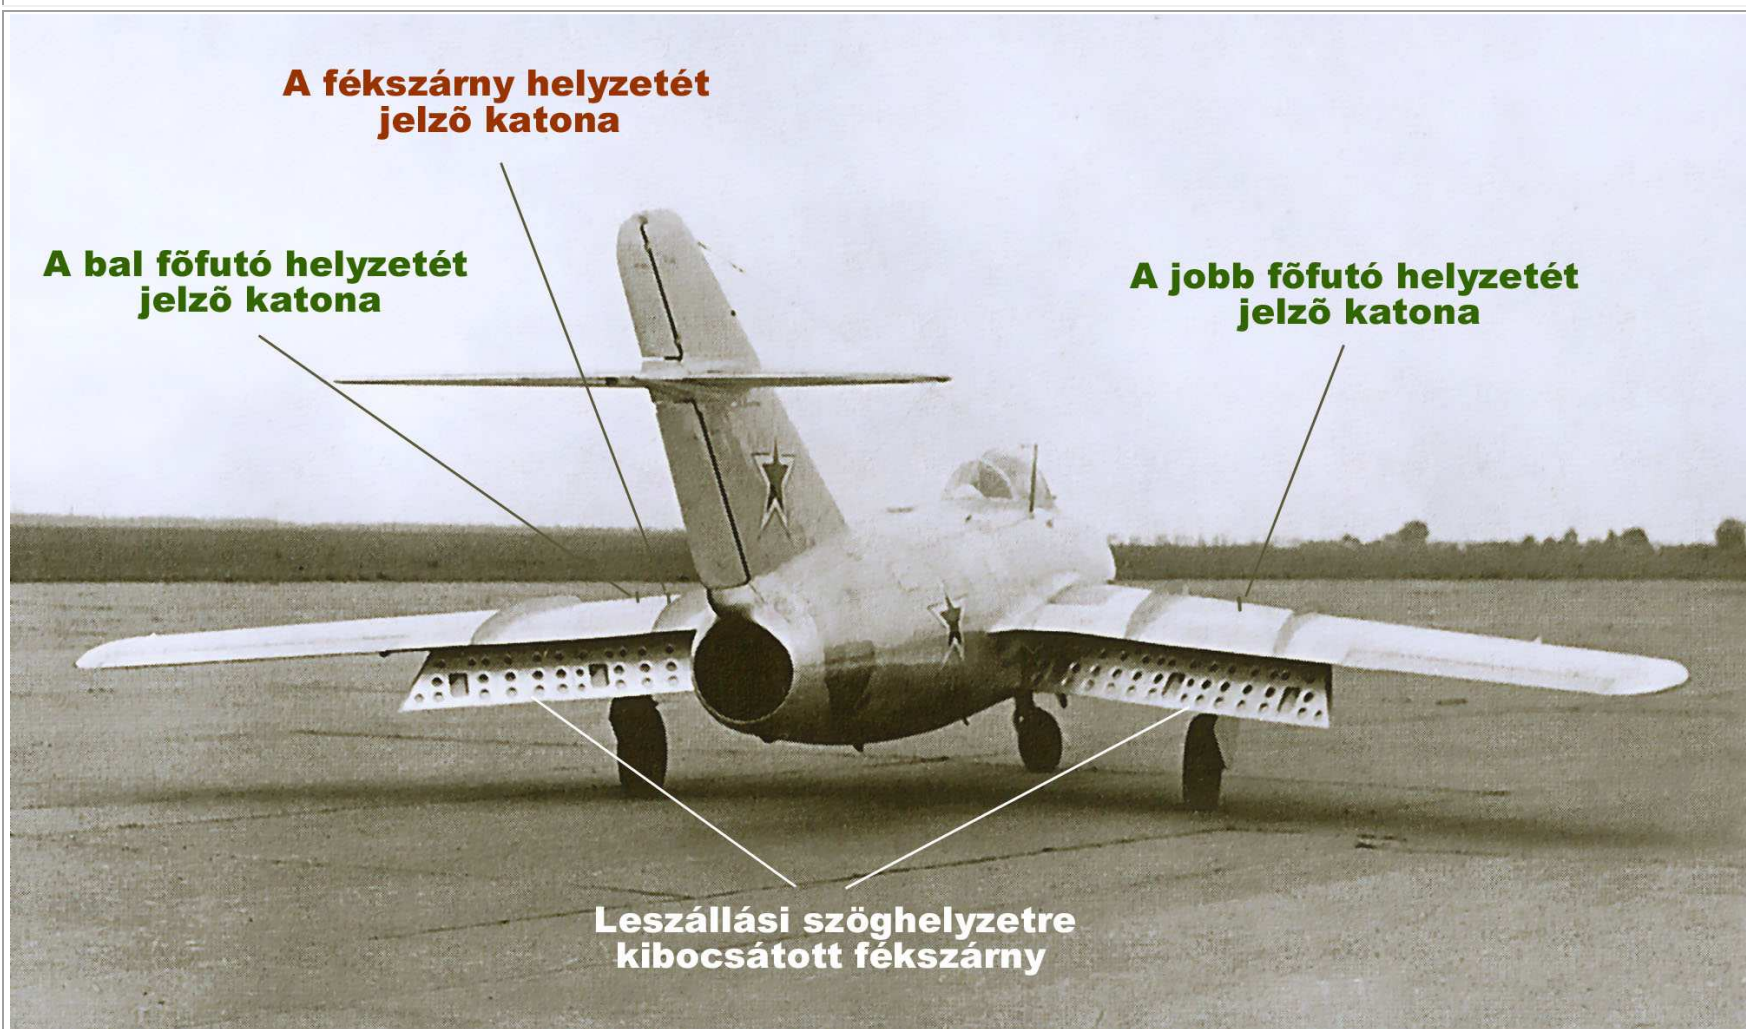
Ha a jobb szárnyon soha nem létezett „fékszárnykatonát”, akkor ez megmagyarázná, hogy miért csak a bal szárny áramlásterelő lemezén lehet kivágást találni. Felmerül a kérdés, hogy miért lenne elég csak egyetlen „fékszárnykatonát” a repülőgépen. A válasz talán az, hogy egy féloldalas fékszárnykitérést a repülőgép-vezető amúgy is érzett volna a repülőgép mozgásán...

A véleményem szerint a bal belső áramlásterelő lemezen található íves kivágást a fékszárny helyzetét jelző „katona” megfigyelése érdekében hozták létre. Ezeknek tehát egy vonalba kell esniük a repülőgép-vezető szemével. Ezt szintén ellenőrizni lehetne egy repülőgépen.
